Uppdrag Sammanfattning CV-området	Kund Jernhusen AB	Datum 2017-08-21
Uppdragsnummer Sammanfattning CV-Området	Upprättad av Ksenija Orlovskaya Köll

Kort sammanfattning av föroreningsituationen på CV-området, Örebro

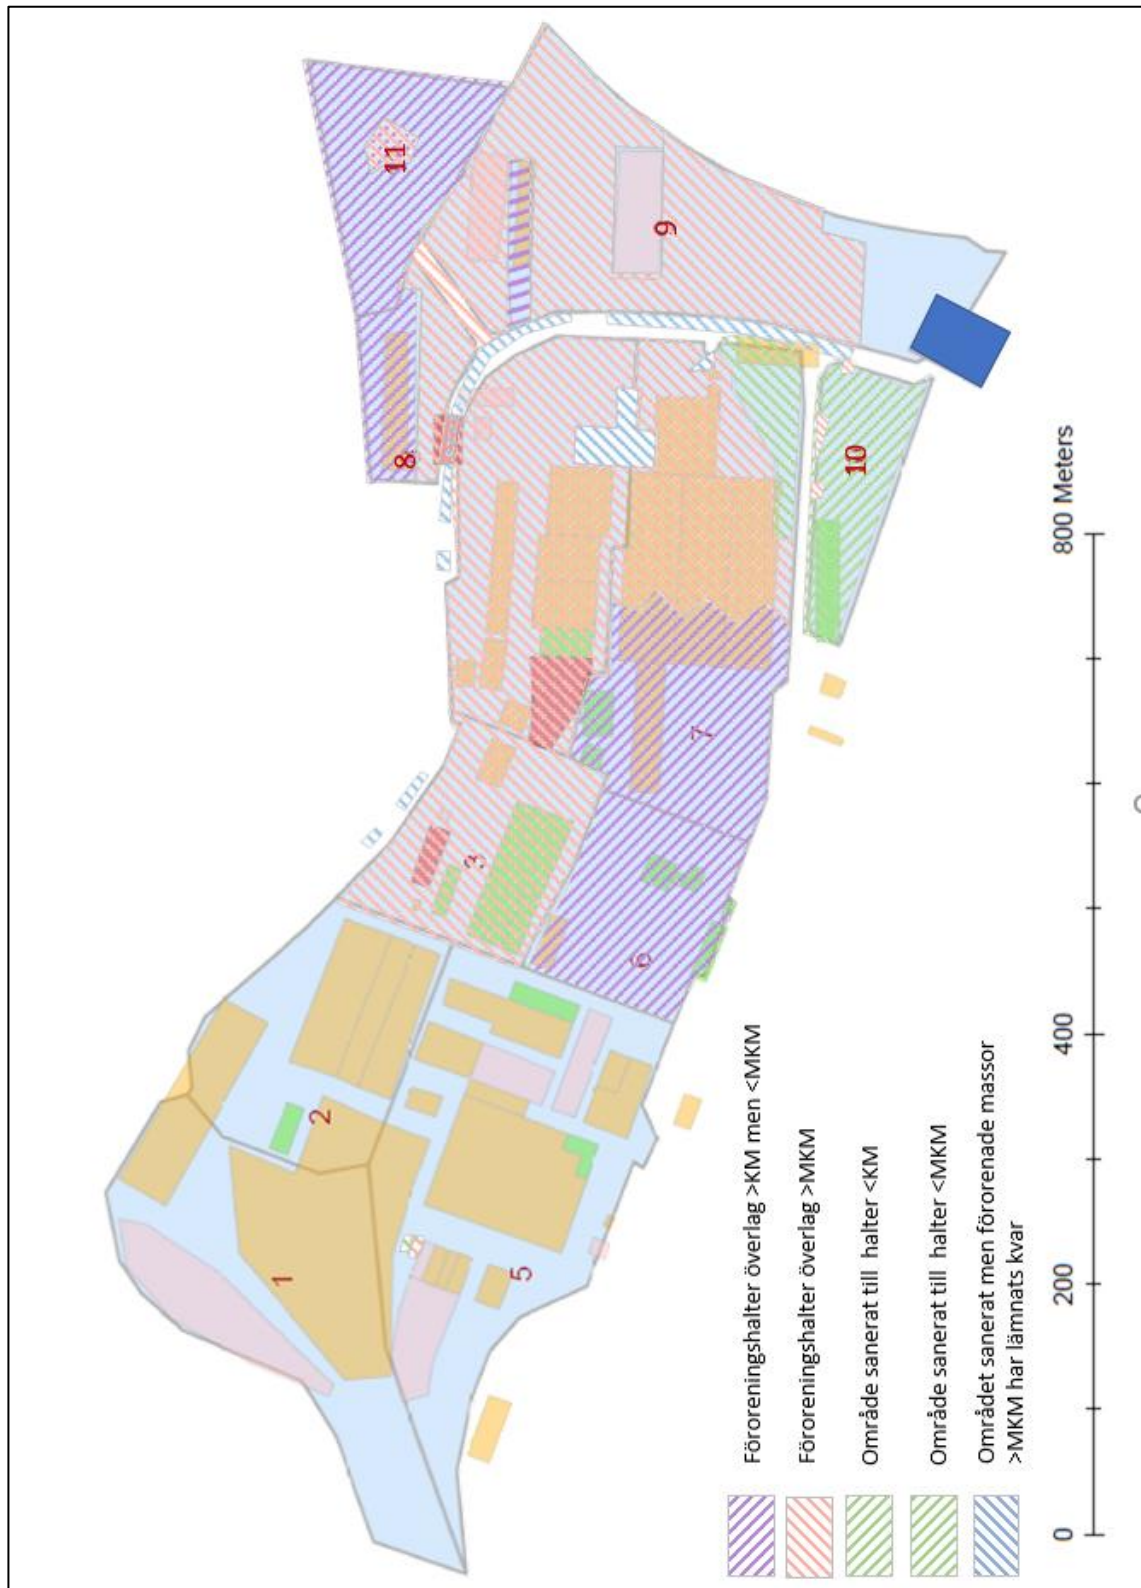
I figur 1 kan det ungefärliga läget för kända föroreningar ses.

Figur 1 Ungefärligt läge för kända föroreningar inom CV-området markerade på karta. Kartan markerar grovt de områden där en generell föroreningsbild kunnat konstateras.
