Bensinmotorn 1, Örebro kommun

Översiktlig miljöteknisk undersökning i mark och grundvatten

Författare: Camilla Edlund
Beställare: Örebrobostäder AB
Uppdragsnamn: Bensinmotorn 1
Uppdragsnummer: 6464-078
Datum: 2021-06-04
Uppdragsledare: Anders Stenqvist
Handläggare/utredare: Camilla Edlund
Granskare: Matilda Wiberg

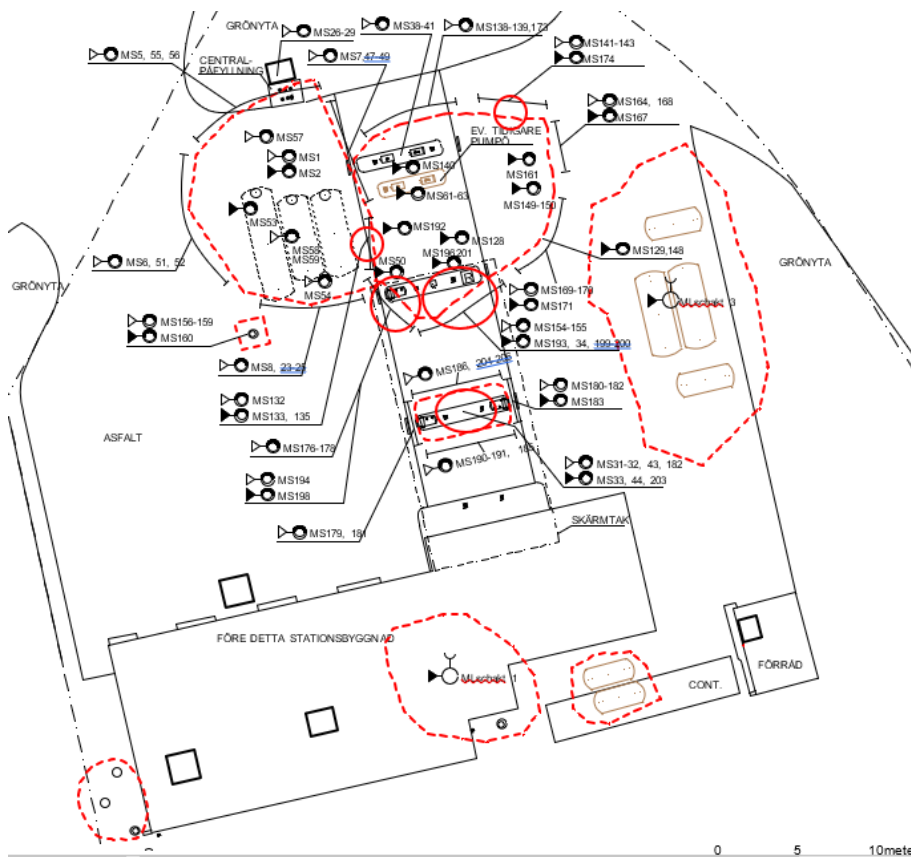
Figur 3.2 DeKa Enviros provtagning i samband med att drivmedelsstationen avvecklas. Rödsträckade linjer avser områden där avhjälpandeåtgärder genomförts. Röda inringade områden avser kvarlämnade halter överskridande KM, ungefärligt markerade utefter beskrivning i DeKa Enviros rapport.

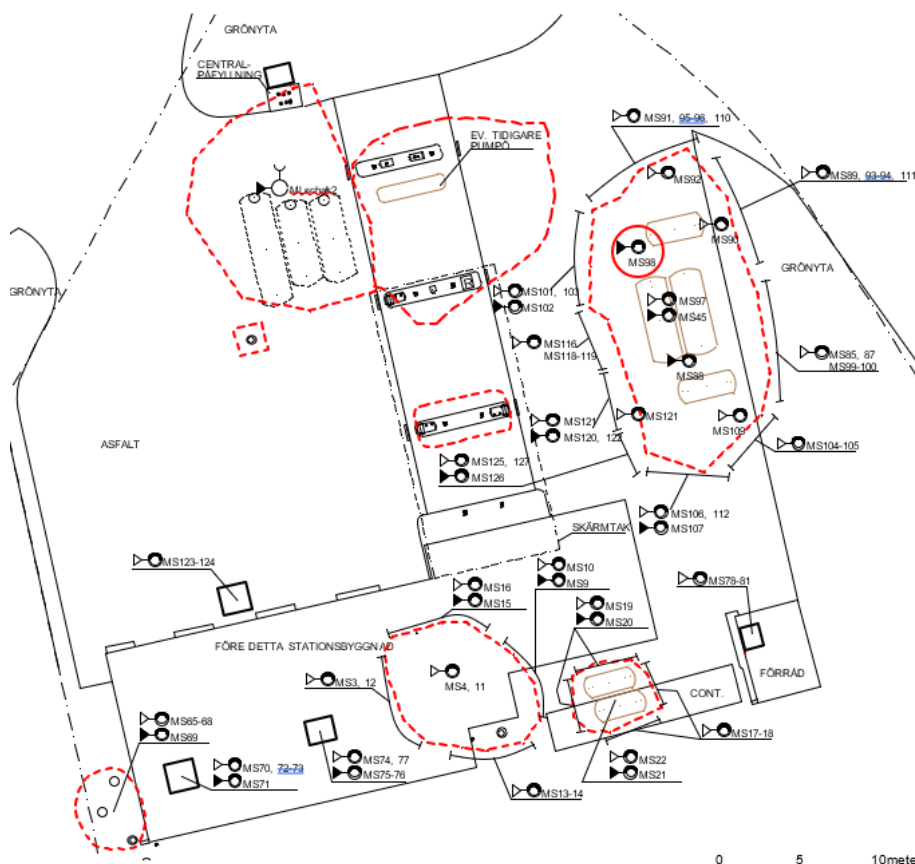
Figur 3.3 Fortsättning av DeKa Enviro's provtagning i samband med att drivmedelsstationen avvecklas. Rödsträckade linjer avser områden där avhjälpandeåtgärder genomförts. Röda inringade områden avser kvarlämnade halter överskridande KM, ungefärligt markerade utefter beskrivning i DeKa Enviro's rapport.

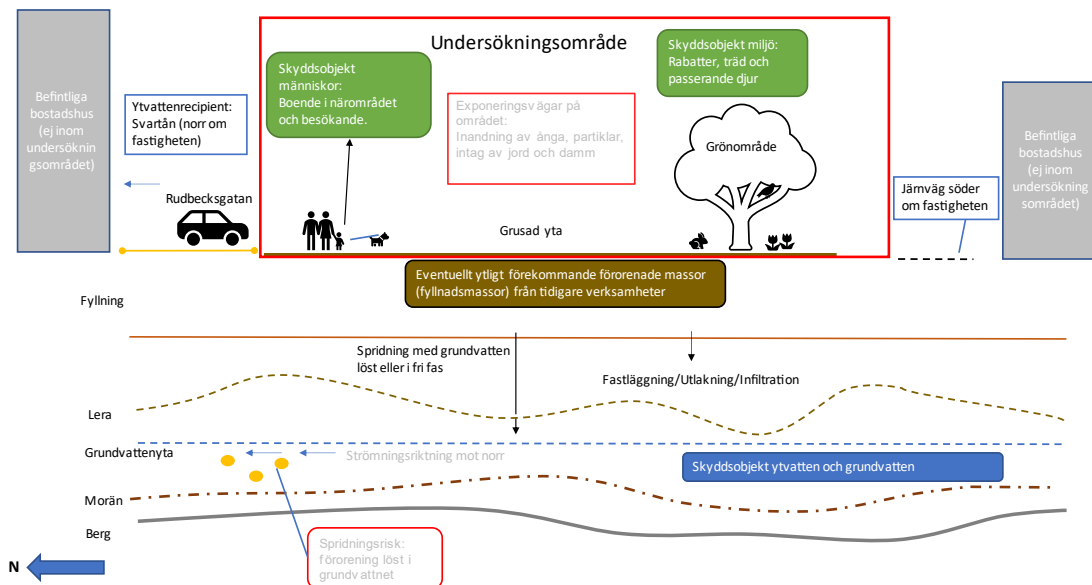
Figur 3.9 Konceptuell modell över den förväntade föroreningsituationen samt spridningen av de eventuella föroreningarna i undersökningsområdet inom fastigheten och närliggande område. Bergövertyans lutning samt djup är ej kända. Grundvattennivån är inte heller känd.

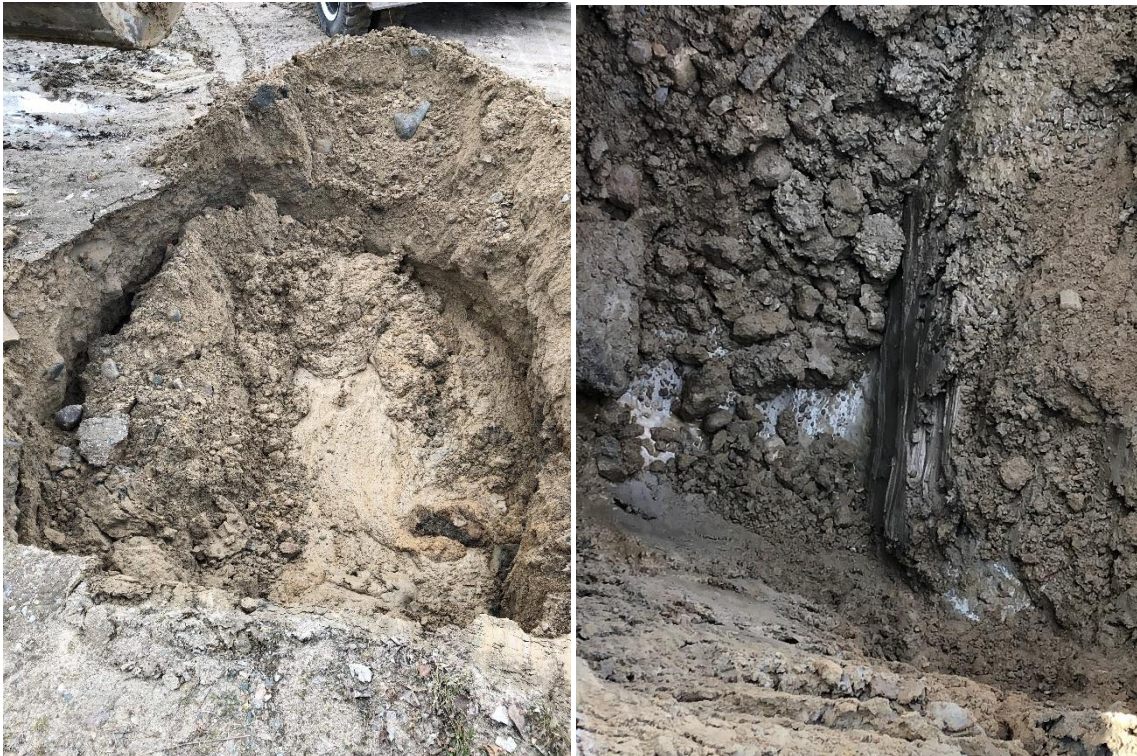
I de provpunkter där sanering utförts och ny fyllning konstaterats, trängde vatten in vid ca 1-1,5 meter, vilket försvårade provtagningen i vissa provpunkter då provgropen rasade igen. Vidare noterades förekomst av bensin/oljelukt samt hinna i provpunkterna SM21_12, SM21_14, SM21_17. Se *figur 5.1* för bilder från provtagningen. För fullständiga fältanteckningar se **Bilaga 2**.

Figur 5.1 Till vänster SM21_15 provgrop rasar igen på grund av ny fyllning samt vatten. Till höger SM21_12 oljehinna noteras i botten
