Törsjö 3:167

HISTORISK INVENTERING INFÖR EXPLOATERING AV MARK

Örebro 2019-12-05
STRUCTOR MILJÖTEKNIK AB

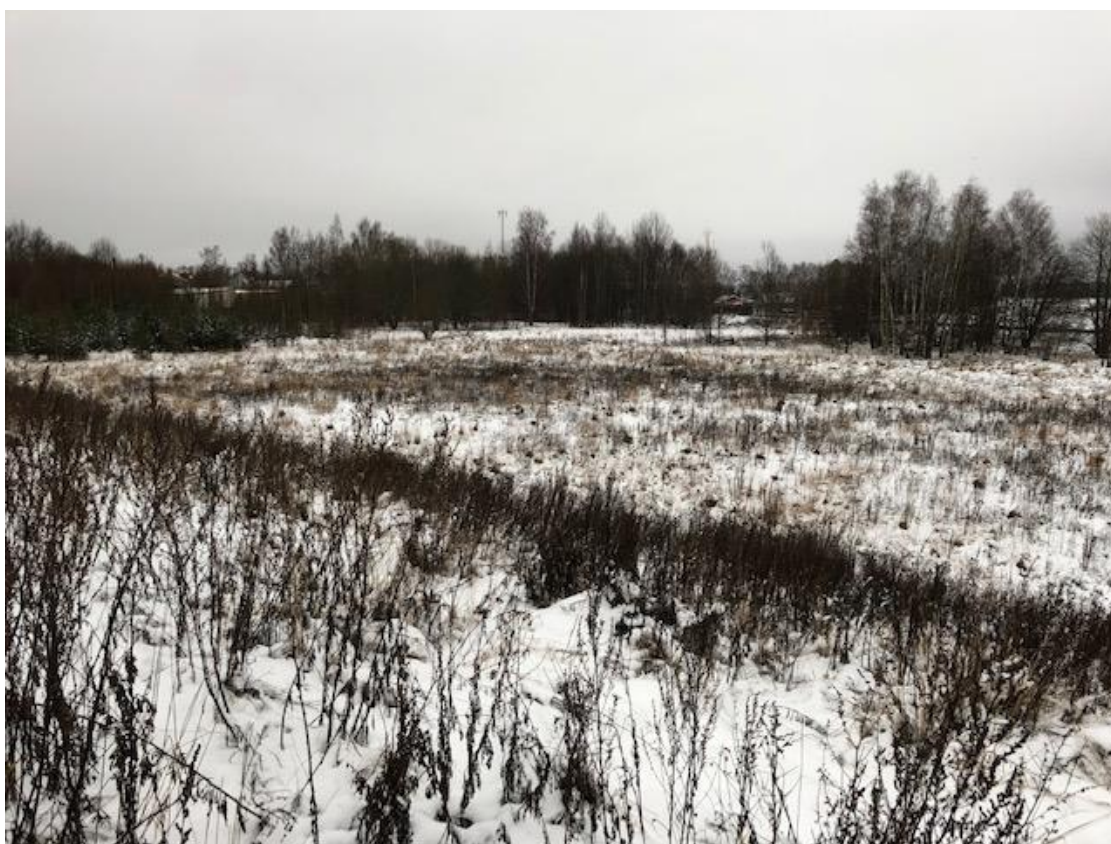
Vy mot nordöst över Törsjö 3:167
