Uppdragsnummer: 7089-001  
Antal sidor: 9  
Antal bilagor: 1

# Törsjö 3:167

HISTORISK INVENTERING INFÖR EXPLOATERING AV MARK

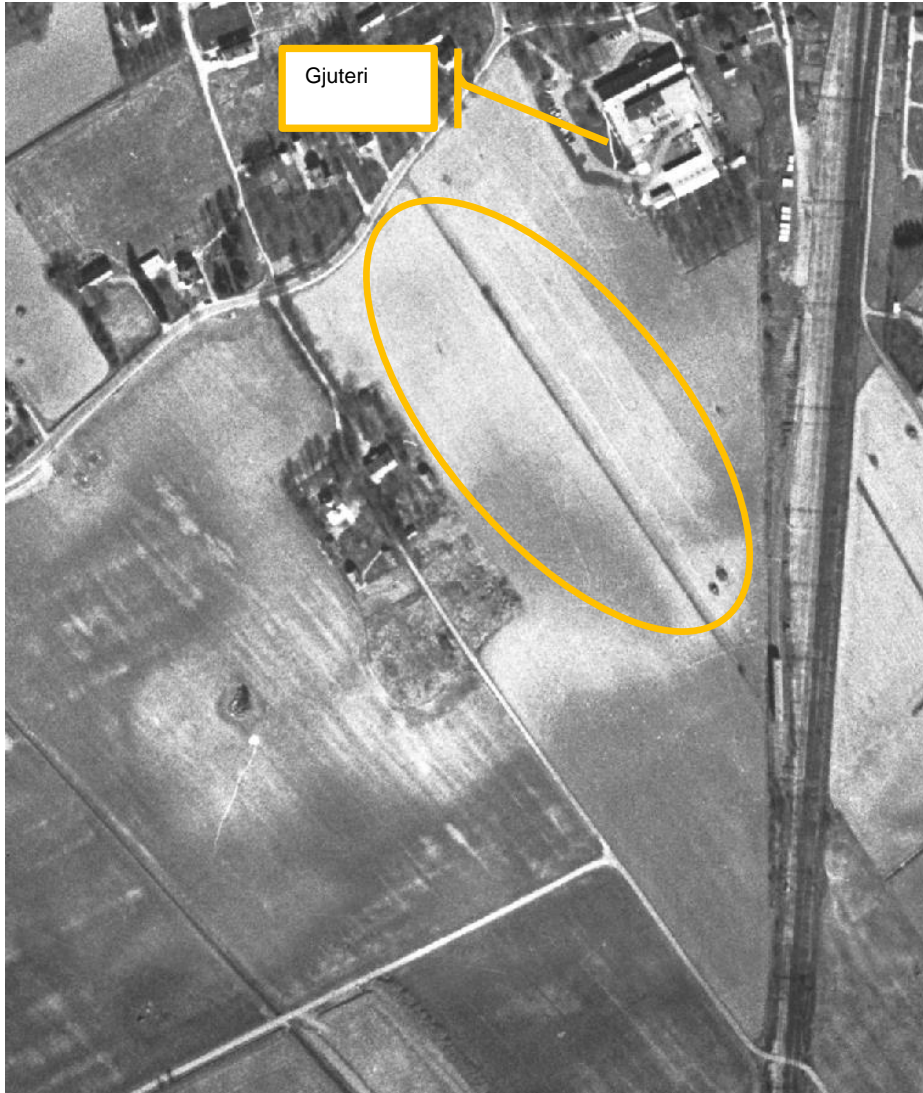
**Figur 2.3.** Flygfoto från 1960 över fastighetens ungefärliga läge, markerad med orange ellips. Närliggande gjuteri markerad med orange figur.

Påverkan från historisk verksamhet i områdets närhet, bedöms främst bero på om gjuteriverksamheten i nordöst, se Figur 2.2 och 2.3, kan ha medfört partikelburen förorening, genom damning, och/eller om förorenade avfall eller överskottsmassor från verksamheten deponerats inom, eller i anslutning till aktuell fastighet. Damning från gjuteriet i nordöst från exempelvis blåstringsprocesser kan ej helt uteslutas. Risken för betydande påverkan genom damning bedöms som låg dock. Inom fastigheten i väster där det f.d garveriet var beläget, har byggnation av bostäder utförts och ev rester av garveriet bedöms vara undanröjda.

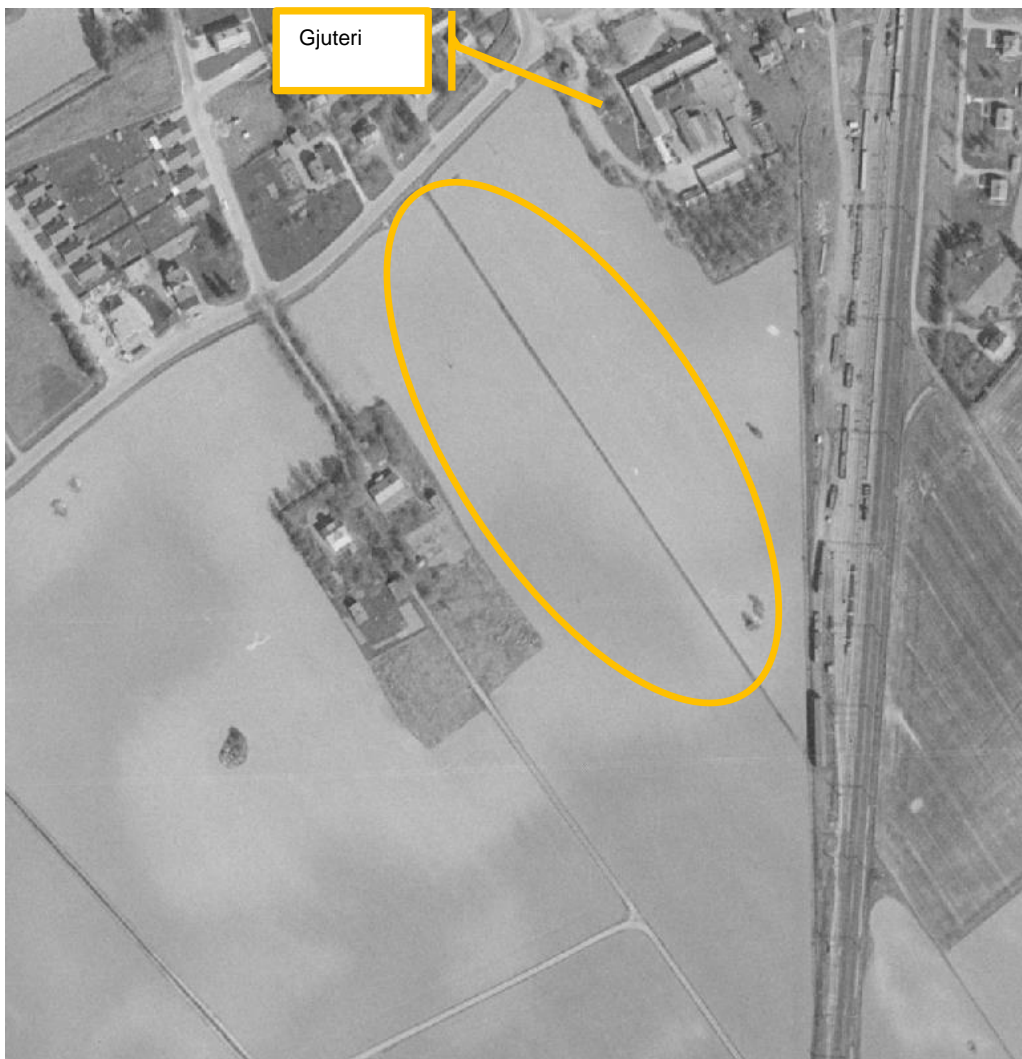
*Figur 2.4. Flygfoto från 1975 över fastighetens ungefärliga läge, markerad med orange ellips. Närliggande gjuteri markerad med orange figur.*
