RYNNINGE EGNÄHEMSOMRÅDE

- gator, grönska och bebyggelse

En rapport om områdets historia, utveckling och bevarandevärden.

Stadsbyggnad
ÖREBRO

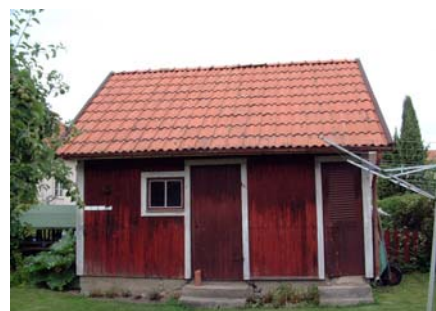
Ett av de många av uthusen som finns kvar. Kronovägen 11, Valand 9

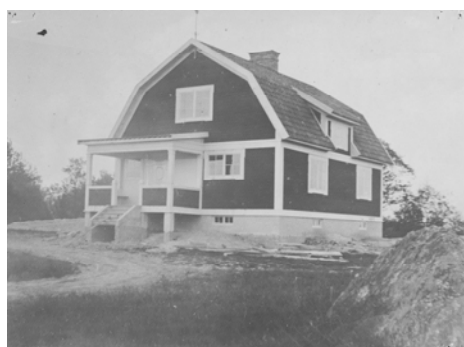
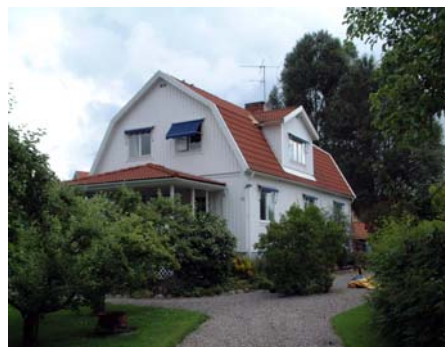
Utställningsvillans ursprungliga utseende och utseende sommaren 2004..

1905 kom Ragnar Östberg ut med sin bok ”Ett hem”. I tiden låg en nationalromantisk anda att återknyta till den svenska traditionen med rödfärgade hus med vita knutar. 1911 hölls en Industri- och Slöjdtutställning i Örebro där Motala egnahemsförening var delaktig. Föreningen ställde ut en byggnad som stod uppställd på Karolinska skolans gård. Byggnaden som ritats av örebroaren och kaptenen E B:son Liliehök uppvisar stora likheter med exempel från Östbergs mönsterbok. Byggnaden lottades ut och uppfördes på en av tomterna i Rynninge, Kronovägen 15. Idag är byggnaden både ombyggd och tillbyggd.

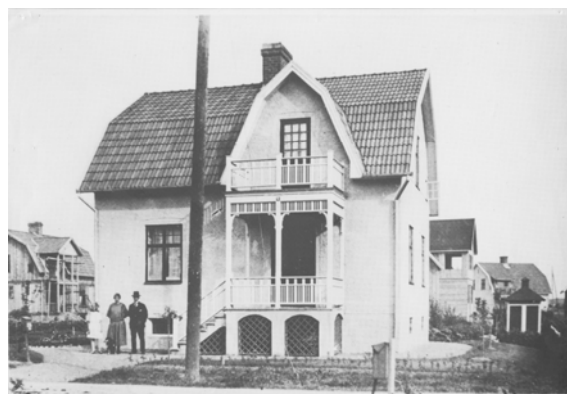
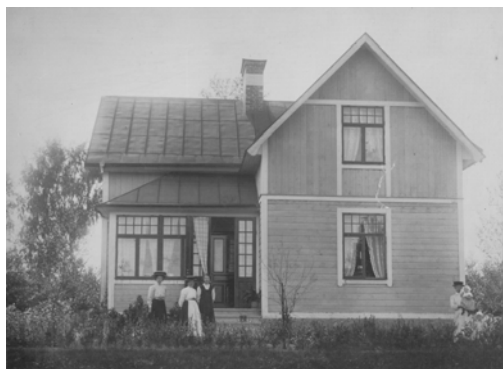
Exempel på en L-formad byggnadskropp med glasat entréparti och liggande och stående spontad panel., sadeltak, Krokvägen 23, Mimer 3.

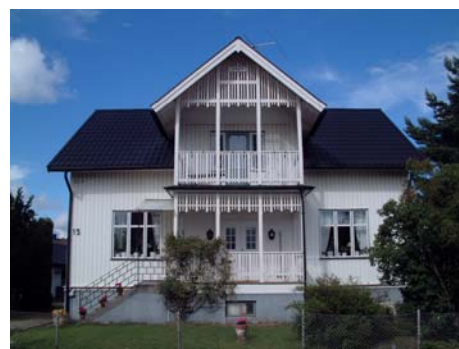
Möjligtvis ett av de storartade byggena. Torngägen 15, Bele 6

Många av de äldsta bostadshusen i Rynninge är relativt stora och påkostade för att vara egnahemsbyggnader. I en artikel Egna Hems tidningen från 1913 nämns att många ”lägenhetstagare fallit offer för frestelsen att bygga för storartadt. Kostnaden har blifvit för stor och som en naturlig följd därav ha, så att säga, räntorna vuxit honom öfver hufvudet”.

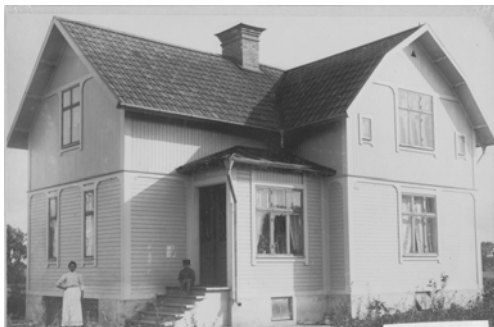
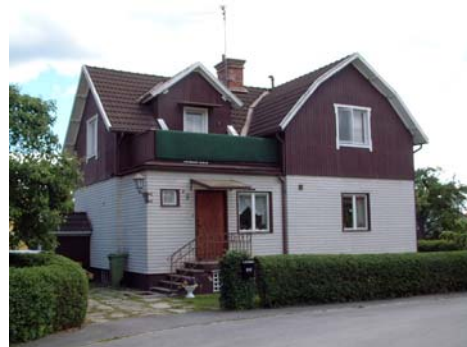
Före och efter fasadrenovering som genomförts under 1960-70-talet av Stadsvägen 5, Hugin 10.

Under 1960- och 70-talen fortsatte fasadrenoveringarna. Som ett resultat av sexdagarskriget och den påföljande energikrisen fick byggnaderna ny panel som skulle tilläggsisolera och minska uppvärmingskostnaderna. Nya material som plåt och fasadtegel kom in i området. Mexiteglet gjorde sitt intåg i området genom att äldre byggnader kläddes in i mexitegel, ett par äldre byggnader revs för att ersättas med mexitegel villor. Bland annat plockades det gamla stomhemmanet ned på 1970-talet för att ge plats åt en modern mexitegelvilla på Kasernvägen 4.

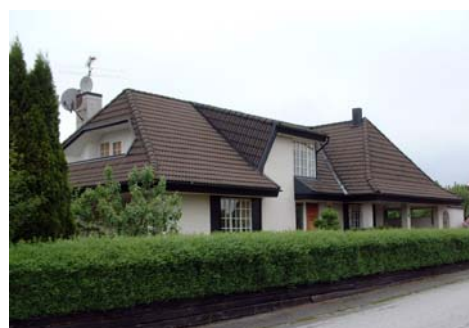
Krokvägen 6, Hugin 6

De nya tillskotten uppfyller ofta önskemålen om större bostads- och garageyta, men påverkar den luftiga karaktären med mycket grönska. Det är viktigt att ta hänsyn till de förutsättningar som området skapar och karaktären av området. De nya byggnadernas läge på tomten måste anpassas till de omkringliggande strukturerna och även lämna utrymme för trädgårdar och bevara de ursprungliga trädgårdarna.

Grönstrukturen kan lätt komma att påverkas av förtätningar i området. Flera exempel i Rynninge visar på att äldre bebyggelse och trädgårdar jämnas med marken när nya tillskott tillkommer. Nyare bebyggelse bryter mot det äldre mönstret genom sin centrala placering på tomten men även med sin mer arealupptagande form vilket lämnar mindre möjligheter för trädgård och en viktig uppgift för att värna om områdets öppna och luftiga trädgårdskaraktär.

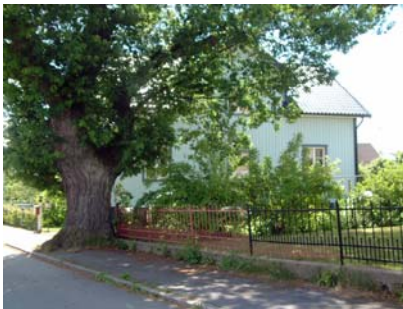
Dessutom är de gamla ekarna med en ålder upp till 275 år ett viktigt inslag. De är en viktig rest från det tidigare kulturlandskapet som växt fram på platsen innan Rynninges tillkomst.

Ek på Torgvägen med en ålder av upp till 275 år.

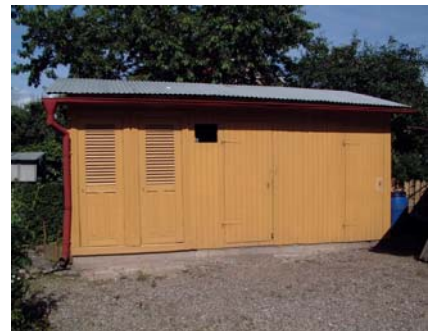
Uthus och dass, Krokvägen 2, Hugin 4

Utöver boningshusen utgör uthusen ett betydelsefullt och tydligt inslag i miljön. Dessa berättar om livssituationen för de människor som byggde upp området. Förutom att värna om bostadsbebyggelsen bör en bevarandeplan ta särskild hänsyn till uthusen.

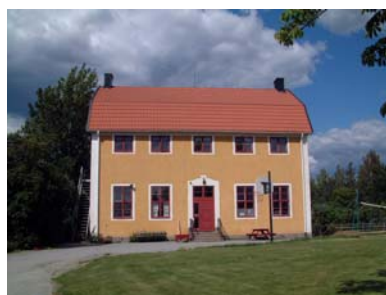
Gymnastiksalen, Vale 10

Ett viktigt inslag för avläsbarheten är byggnader som berättar om hur tidigare generationer levt i Rynninge. Exempelvis gymnastiksalen från 1925 som står kvar på den gamla skoltomten. Även så är den gamla mjölkboden och den ombyggda Konsum-affären exempel på områdets äldre historia. Genom bevarade uthus och trädgårdar kan en inblick ges i hur människornas livsvillkor var tidigare.

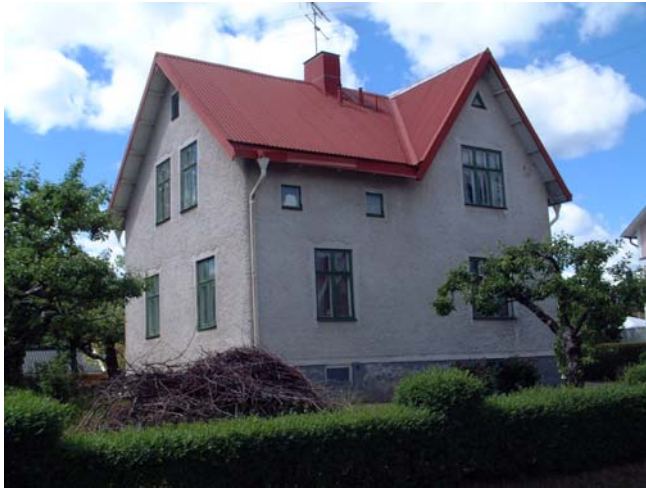
Grupp 1. Exempel på en välbevarad byggnadskropp, utan tillbyggnader, ursprungligt fasadmaterial och fönster. Brage 12 (Torgvägen 6)

1. De byggnader i Rynninge som anses ha ett särskilt kulturhistoriskt intresse är de som markerats med **lila** på kartan på sidan 23. Dessa har ett *särskilt tydligt miljöskapande värde* som förstärks med en hög grad av ursprunglighet genom *äktheten*.

Dessa byggnader har i stort sett kvar sin ursprungliga byggnadsvolym, fasadmateriäl och fönsteröppningar. Graden av ursprunglighet har i hög grad varit styrande för urvalet av dessa byggnader, viktigast har dock varit byggnadsvolymen samt fasadmateriäl. Vissa av byggnaderna kan vara tillbyggda på ett hänsynsfullt sätt vilka i dessa fall bedömts som godtagbara förändringar för helhetsbilden och underordnade byggnadens övriga kvaliteter. Se exempel på sidan 21.

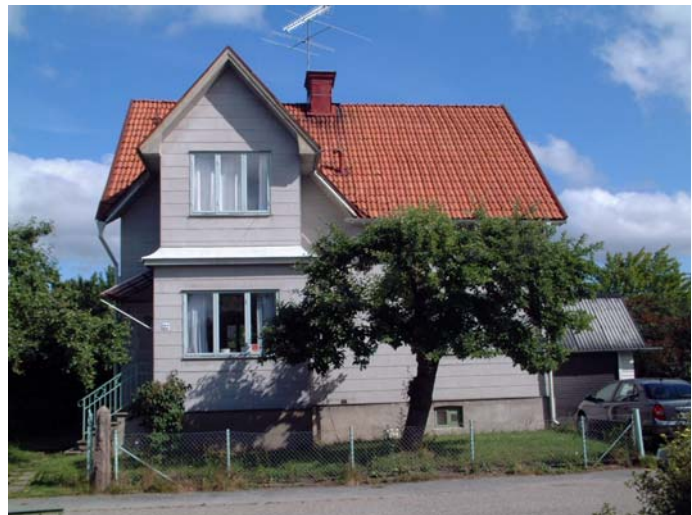
Grupp 2. En byggnad som genomgått vissa förändringar som nytt fasadmaterial, tillbyggnader och nya fönster tillkommit, men där ändå de ursprungliga proportionerna finns kvar. Frigga 10 (Krokvägen 22)

2. Dessa byggnader har markerats med **orange** på kartan på sidan 23 och även dessa byggnader har således ett *högt miljöskapande värde*. Till denna grupp hör mindre förändrade byggnader där vissa ändringar som tillbyggnader, fönster och entrépartier kan ha tillkommit men där förändringar inte nämnvärt påverkat byggnadens uppbyggnad och proportioner. Fasadmateriäl har även här varit en viktig faktor. Se exempel på sidan 21.
3. De lägst prioriterade byggnaderna har markerats med **grönt** på kartan, se sida 23. Dessa byggnader har bedömts ligga längst ifrån sitt ursprungliga utseende när det gäller byggnadskroppen (i form av dominerande tillbyggnader), fasadmateriäl och tilläggsisolering samt fönsterbyten. Trots det bedöms de ha ett *miljöskapande värde* men inget utpekat enskilt värde. Se exempel på nästa sida.

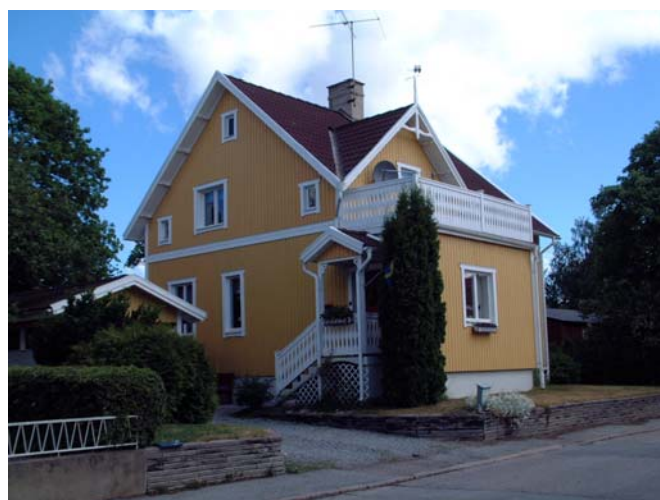
Grupp 3. Byggnad som tilläggsisolerats, fönster och fönstersättning ändrats samt nytt takmaterial. Byggnaden har förlorat sina ursprungliga proportioner. Loke 9 (Kasernvägen 19)
