## RAPPORT

### TOMTEBOGATAN 4, 13-2002

UPPDRAGSNUMMER 1155439304

Rapport avseende miljökontroll vid utförd åtgärd för att avhjälpa miljöskada vid f.d. bensinstation på fastigheten Stjärnvalvet 2 i Örebro

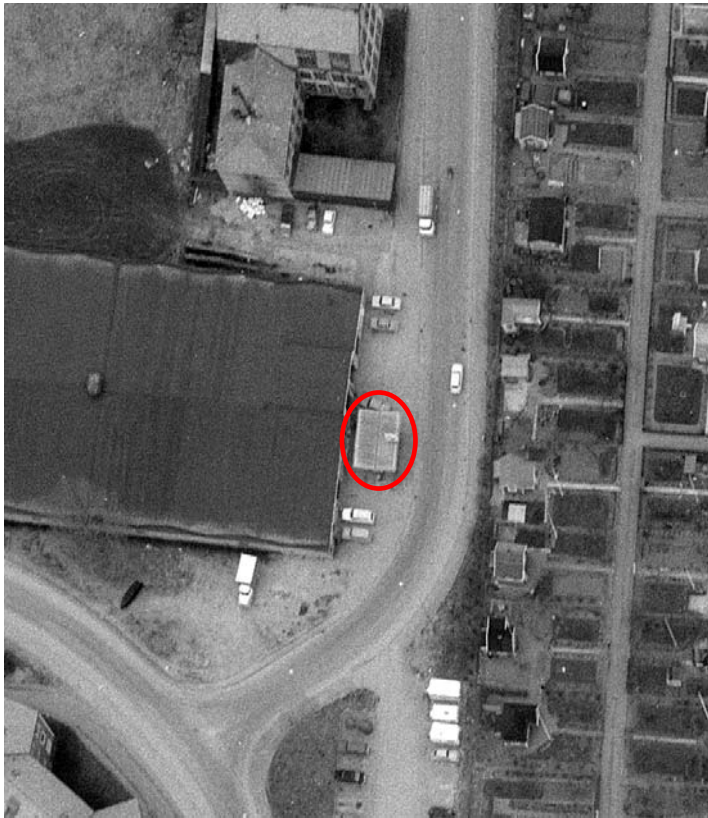
**Figur 2.1.** Flygfoto från 1973. Bensinstationens läge i centrum av bilden, markerat med en röd cirkel. Copyright Lantmäteriverket. Ärende M2006/1022

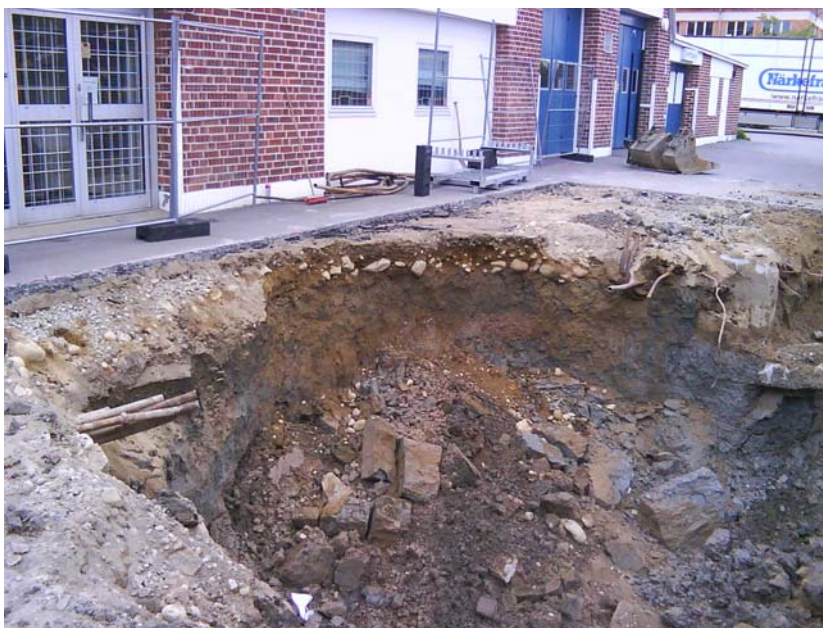
**Foto 4.1.** Vy mot nordväst. Till vänster syns de ledningar som ledde söderut mot cisternerna.

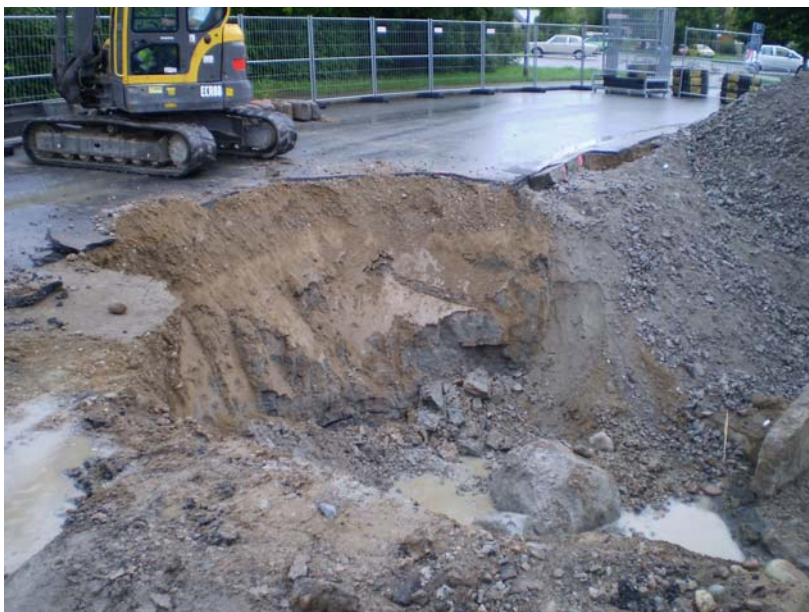
Schaktning österut utfördes delvis även i Tomtebogatan, se **Foto 4.2.**

**Foto 4.2.** Vy mot sydost. Schakt i Tomtebogatan.

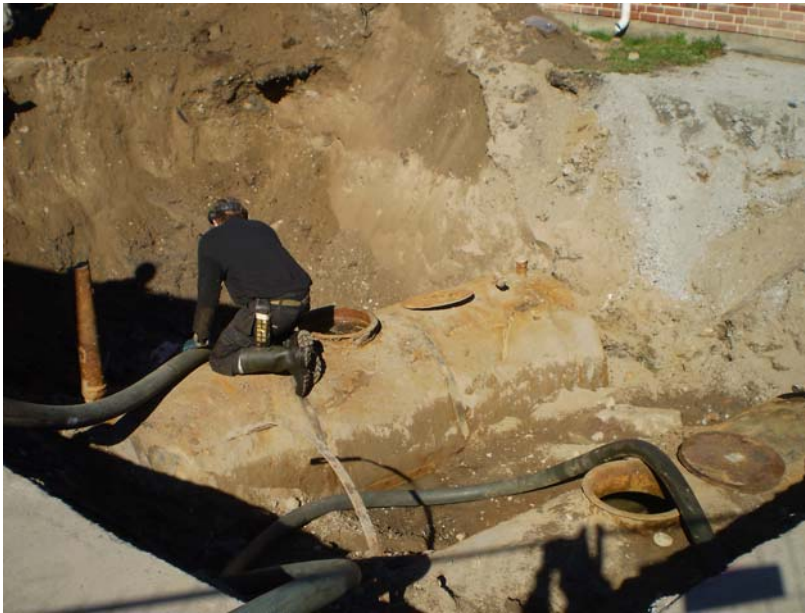
Grävning utfördes söderut i riktning mot de misstänkta cisternerna som snart påträffades. Cisternerna var två till antalet med volymerna 6 kbm vardera. Det har troligtvis funnits totalt tre cisterner, baserat på cisternplattans storlek och kvarlämnade fästjärn. De två kvarvarande cisternerna var sand- och vattenfyllda. Vattnet luktade svagt av petroleumkolväten och tömdes på plats av entreprenör, se **Foto 4.3**.

**Foto 4.3.** Fotot illustrerar de två cisterner som lämnats kvar i mark

Efter tömning och rengöring utfärdades ett rengöringsintyg, varefter cisternerna skickades som metallskrot till godkänd mottagare. Kopior på skrotningsintyg redovisas i **Bilaga 4**. En del rörledningar hade lämnats kvar i marken sedan stationens avetablering. Rörledningarna sorterades ut och omhändertogs som metallskrot.

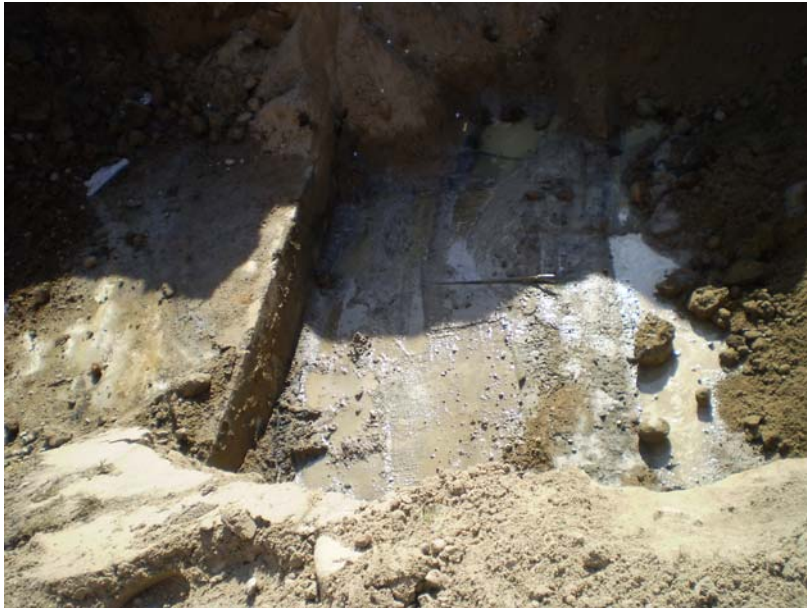
Under cisternerna påträffades två bottenplattor i cement. Båda plattorna var platsgjutna direkt på leran. Fyllnadsmassorna under plattorna kontrollerades med PID och bedömdes vara kraftigt förorenade. Även betongen i plattorna var synligt oljeförorenad. All förorenad jord och betong grävdes därför upp, se **Foto 4.4**. Det förorenade grusiga lerlagret som påträffats i den förra schaktgropen vid cirka 3 meters djup, förekom även här.

*Foto 4.4. Fotot illustrerar de två betongplattor som lämnats kvar i mark.*

Halterna i jorden kring och under de borttagna betongplattorna bedömdes efter avgränsande schaktning slutligen underskrida aktuella riktvärden. Efterbehandlingen fortsatte därefter med schaktning längs den södra och östra schaktväggen i cisternläget. Föroreningshalterna sjönk relativt snabbt i sydlig och östlig riktning och kunde därför avgränsas omgående.

Avslutningsvis schaktades föroreningar i den västra kanten bort tillsammans med de oljeförorenade betongplattorna. Den betong som bedömts vara oljeförorenad hanterades separat från den oljeförorenade jorden och transporterades till SAKAB för omhändertagande.
