# NORRSÄTTER GÅRD

## RÅBERGA 1:2

Stadsbyggnad, Kulturmiljö  
Elise Lund

Syftet med denna dokumentation är att beskriva bebyggelsen inom gården samt bedöma deras kulturvärden.

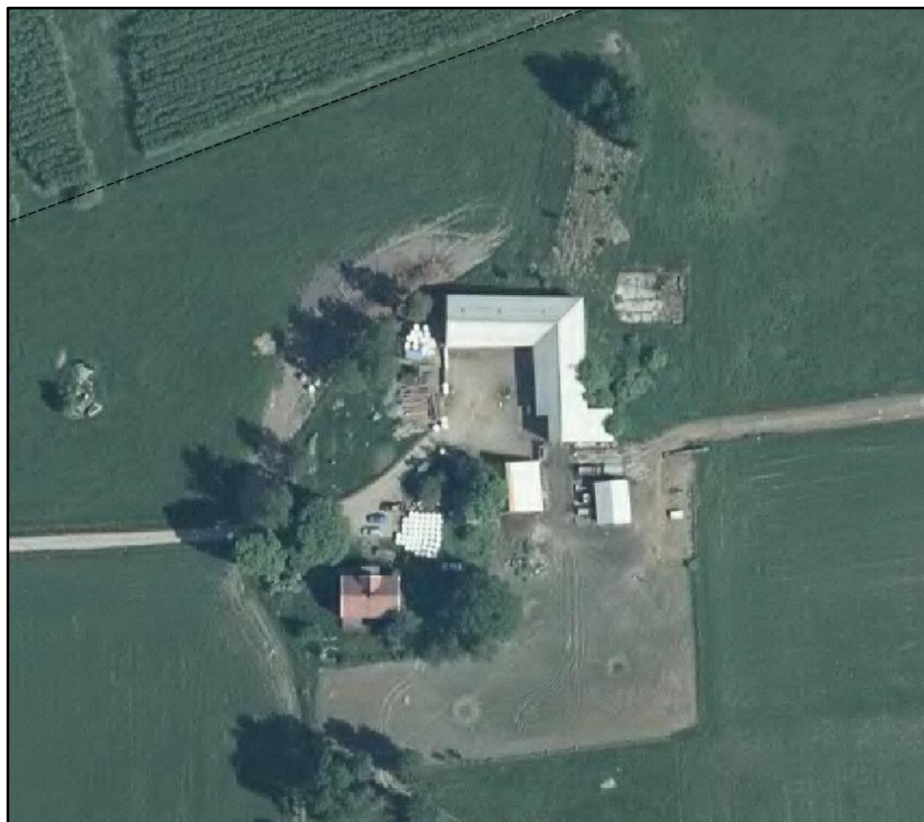
1. Boningshus. 2. Ladugårdsbyggnad. 3. Uthus. 4. Vagnshus. 5. Vagnshus.

Satellitbilden och situationsplanen visar en vinkelbyggd ekonomibyggning samt tre mindre uthus som tillsammans bildar en gårdsplan, precis som den Ekonomiska kartan visar år 1955. Sydväst om gårdsplanen är boningshuset uppfört i en rektangulär planform placerad i västöstlig riktning.

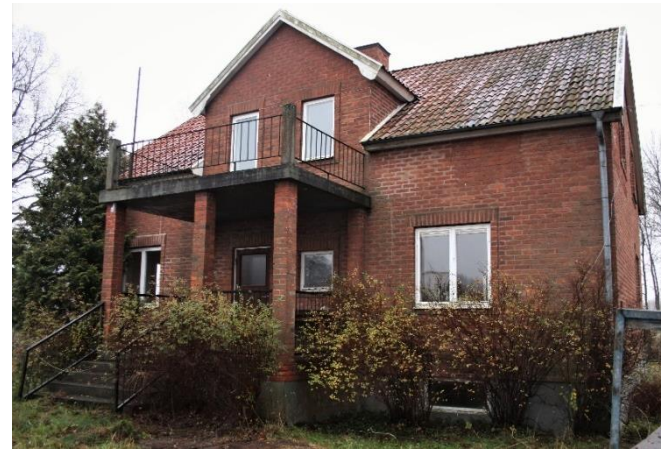
*(Byggnad 1)  
Mangårdsbyggnadens  
huvudentré med öppen  
farstuvist där tre pelare i  
tegel håller upp den ovan-  
liggande balkongen.*

*Byggnadens arkitektur präglas  
både av funktionalism och  
klassicism.*

entréerna nås via betongtrappor med svarta järnsmidesräcken och har båda glasade mörka träportar. Den östra entrén har även ett plåtklätt skärmtak ovan porten.

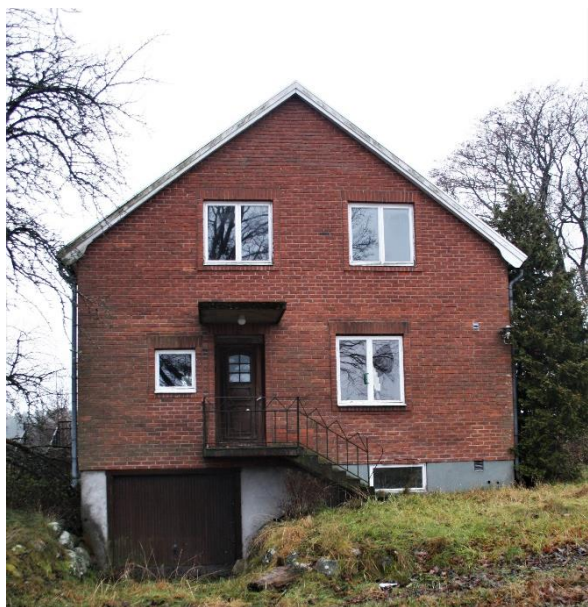
Villan har en källarvåning i betong och den markerade målade sockeln sträcker sig upp en halv meter från marken. Vitmålade rektangulära enlufts-fönster i trä är placerade med jämna avstånd i sockeln. Källarvåningen rymmer även ett garage, vilken är placerad med port och nedkörsel från byggnadens östra sida. Därefter är villan uppbyggd i 1½ våningsplan med rött fasadtegel, vita träfönster i varierande storlekar, former och lufter samt ett sadeltak med utskjutande takfot, klätt med tvåkupigt lertegel och med vita vindskivor.

*(Byggnad 1) Östra fasaden.*

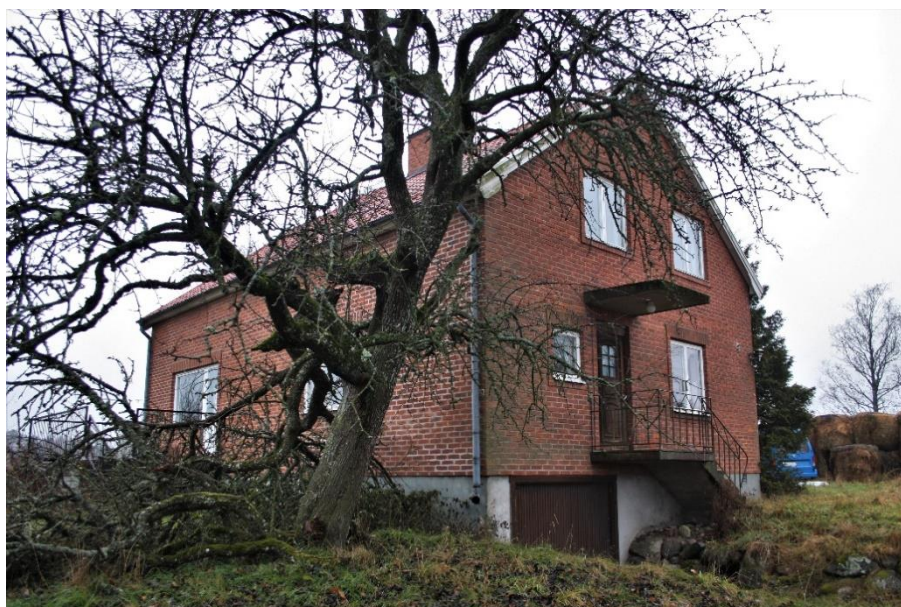
*Byggnaden från sydost.*

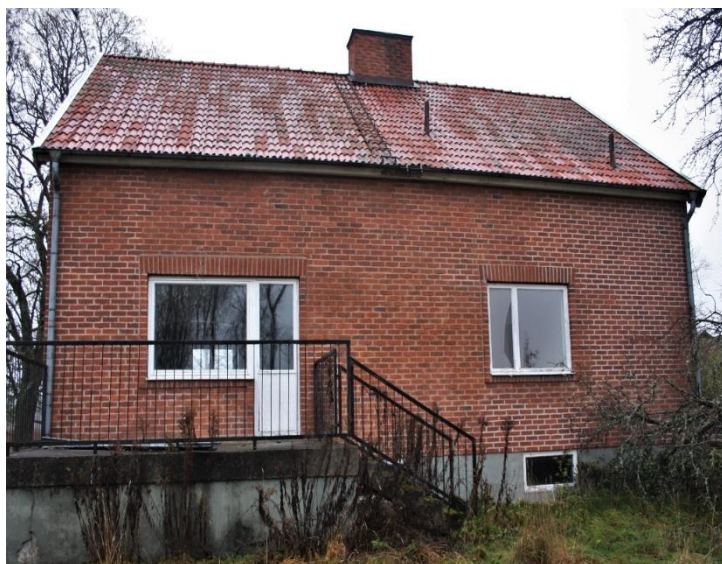
En större balkong, placerad på en gjuten betonggrund i nivå med bottenplan, är placerad vid den södra fasaden. En altandörr och ett stort perspektivfönster leder sedan in till bostadens innanliggande vardagsrum. Även detta räcke är i samma svarta järnsmidestyp som resten av huset.

*Södra fasaden.*

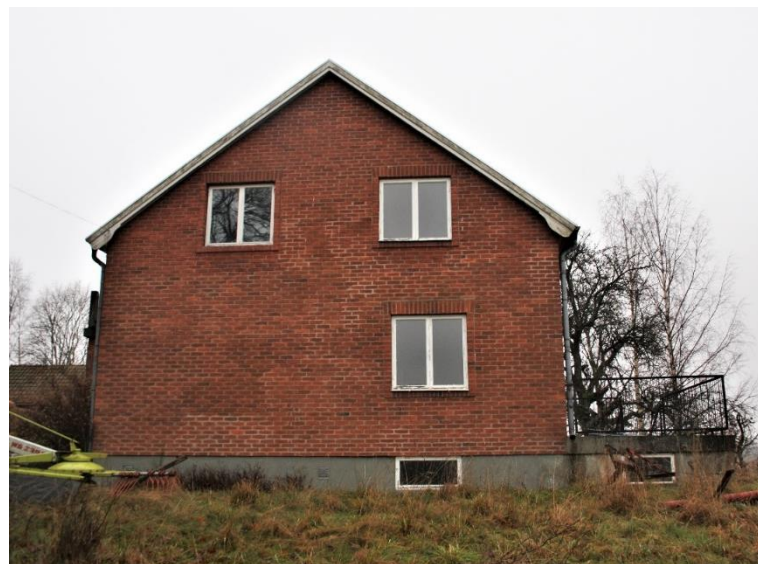
*Västra fasaden.*

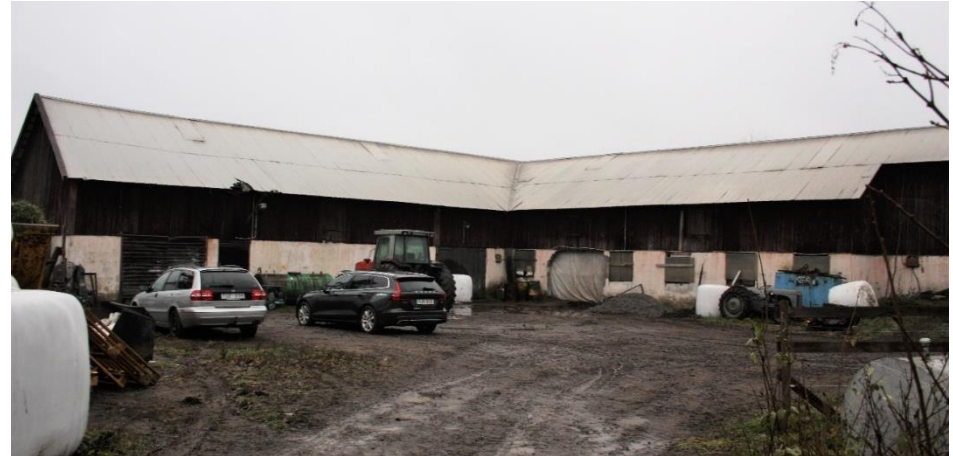
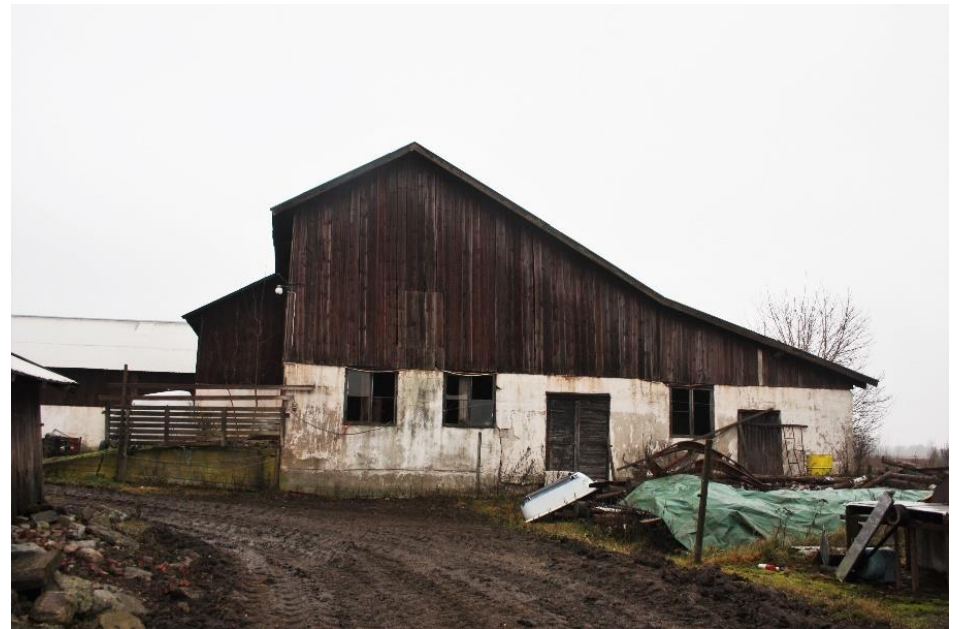
Gårdens ladugård är en byggnad uppförd i vinkel där ena delen är placerad i väst-östlig riktning och den andra i nord-sydlig riktning. Det finns inga dokument för när byggnaden är uppförd, men detaljer och materialval tyder på att den är uppförd under någon gång under 1900-talet. Möjligen kan delar av byggnaden vara äldre, men vid en snabb okulär bedömning så finns inga tecken på det. Ladugården är uppförd i 1½ våning där den övre våningen har fungerat som höloft. Det branta sadeltaket är täckt med grå korrugerad plåt. Ladugården har mest sannolikt en grund av gjuten betong och fasaden är därefter uppbyggd med en murad och vitputsad hög sockel för att sedan övergå till slamfärgsmålade röda träpaneler. Den nordliga byggnaden verkar ha inrymt en maskinhall och den östliga byggnaden verkar ha varit stall för djuren. Fönstren är tillverkade i trä med spröjs och fyra rutor, men de flesta är övertäckta med masonitskivor idag. De portar och dörrar som finns in till byggnaden är målade svarta bräddörrar.

Byggnaden har ett mycket eftersatt underhåll och skulle inte fungera ändamålsenligt idag utan större renoveringsinsatser. Byggnaden kan anses ha ett visst samhällshistoriskt värde som tidstypisk ladugårdsbyggnad under 1900-talet, men den besitter inga unika karaktärsdrag. Byggnaden bedöms inte ha något egentligt kulturhistoriskt värde.

(Byggnad 2) Ladugården sett från gårdsplanen (längst upp), och från syd (ovan).

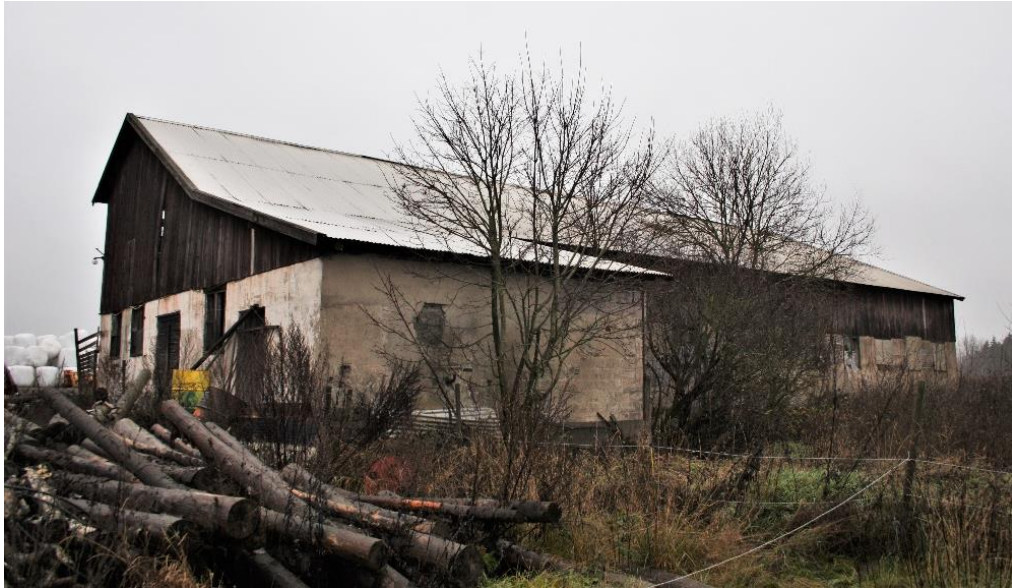
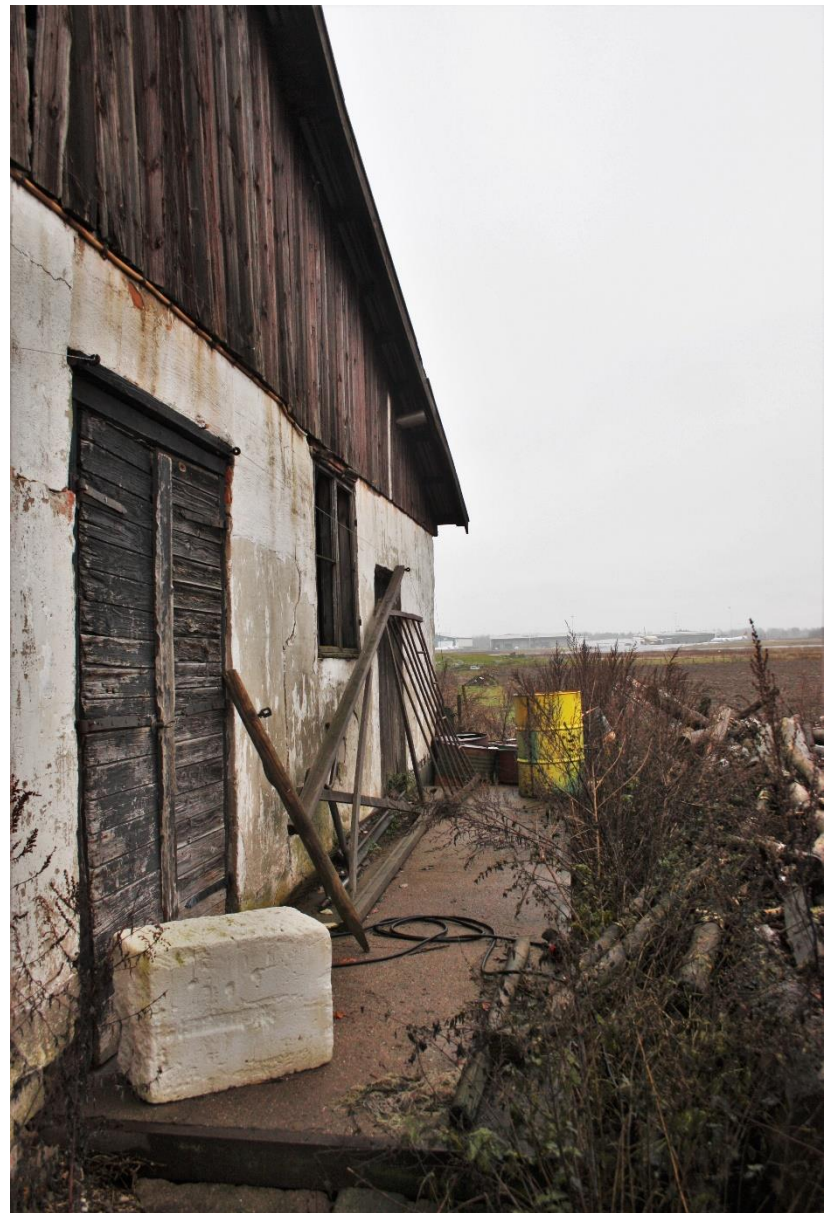
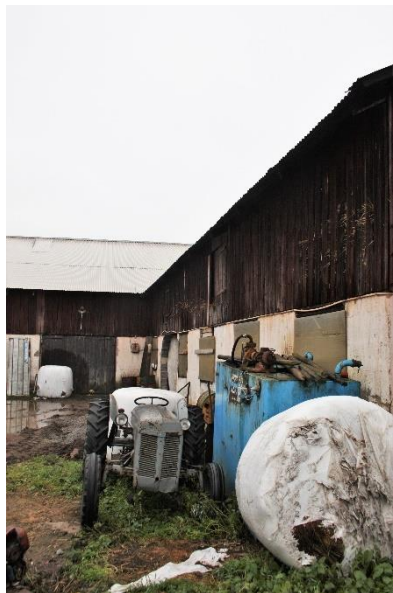
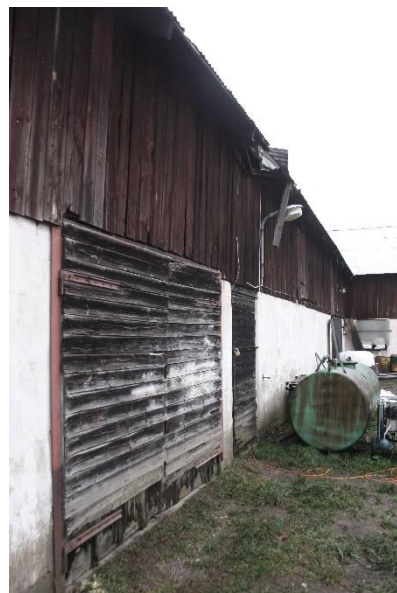
*(Byggnad 2) Blandade  
foton på ladugårds-  
byggnaden från olika  
vädersträck.*

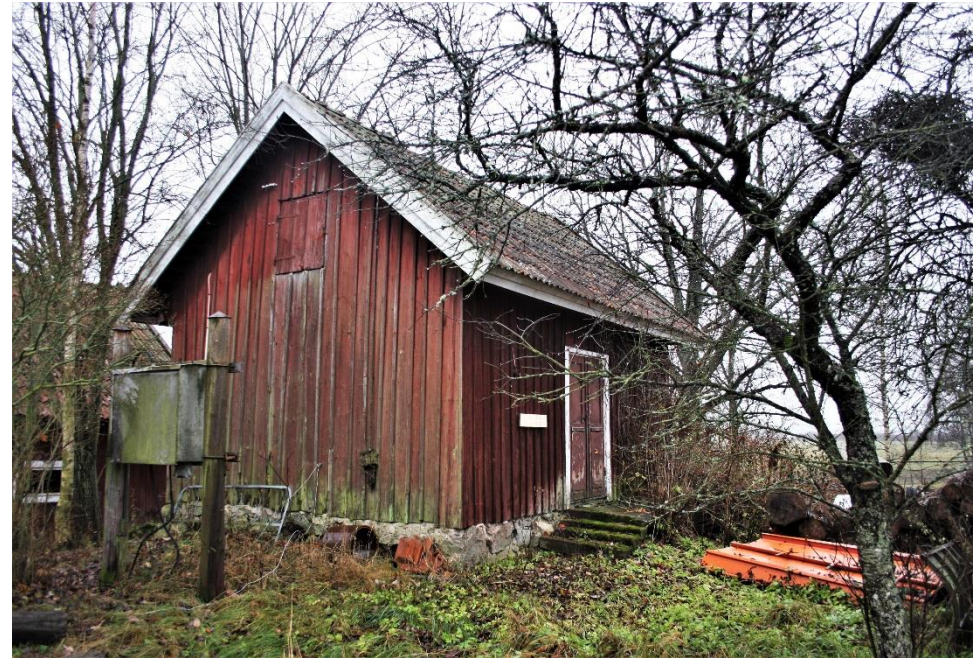
Strax nordost om boningshuset finns ett uthus i en våning med vind. Byggnaden har en rektangulär planform som mäter 8 x 6 meter och står på en grund av granit. Fasaden är klädd med locklistpanel som är målad i röd slamfärg med ett litet entréparti med pardörrar i trä i väster och ett tvåluftsfönster åt söder. Sadeltaket är klätt med röda tvåkupiga tegelpannor och takfoten är något utskjutande med vindskivor målade i en vit kulör. Det finns ingen skorsten på byggnaden, så den har troligen aldrig varit uppvärmd. I söder finns en källardörr som leder in under grunden på huset, vilket visar på att någon typ av jordkällare finns där under. Den är dock väldigt svår att nå då växtligheten runt byggnaden är hög.

Av byggnadens karaktär att döma så är den uppförd under tidigt 1900-tal och är i relativt dåligt skick och i behov av renovering. Fönsterglasen saknas, men taket ser vid en snabb observation helt ut.

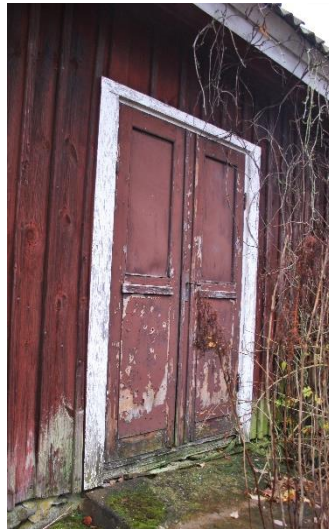
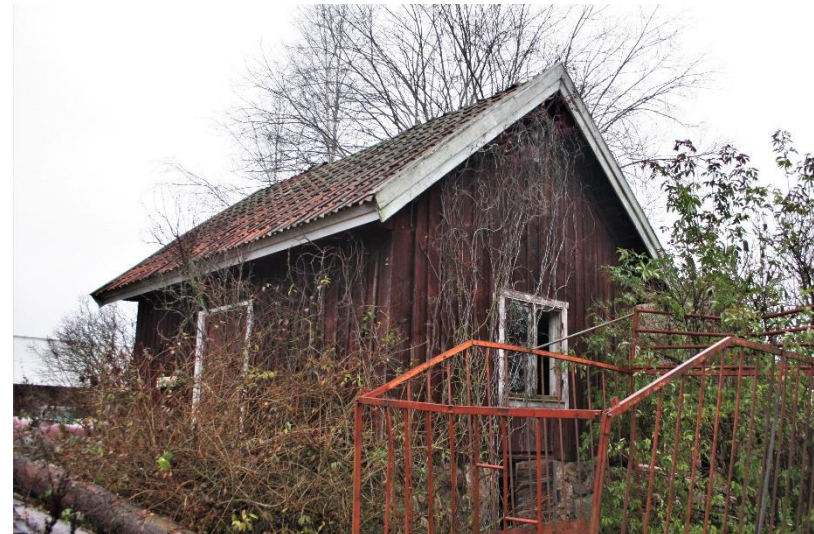
(Byggnad 3)  
Varierande  
foton på  
uthuset från  
nordväst och  
sydväst, samt  
detaljbild på  
pardörrarna.

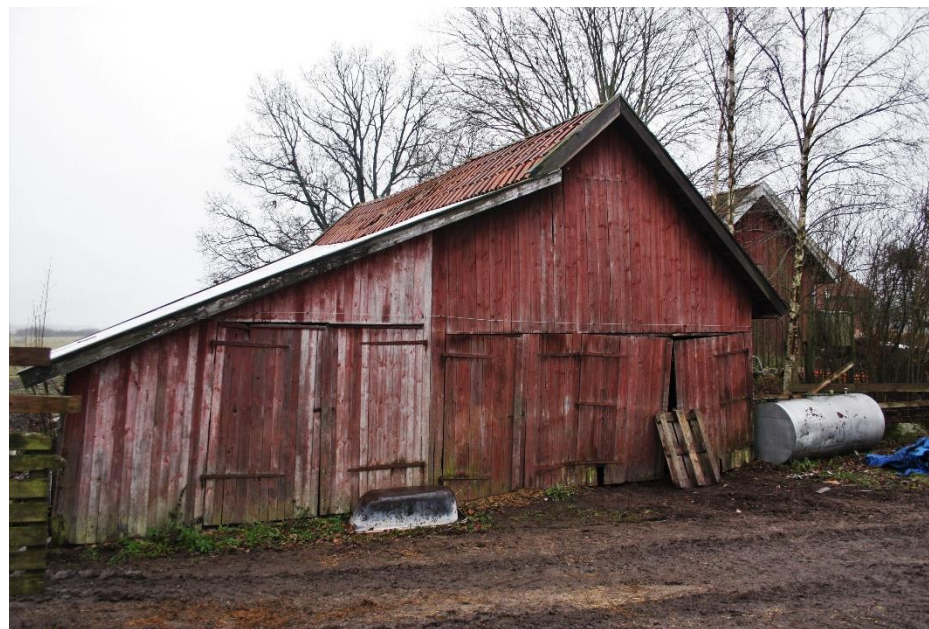
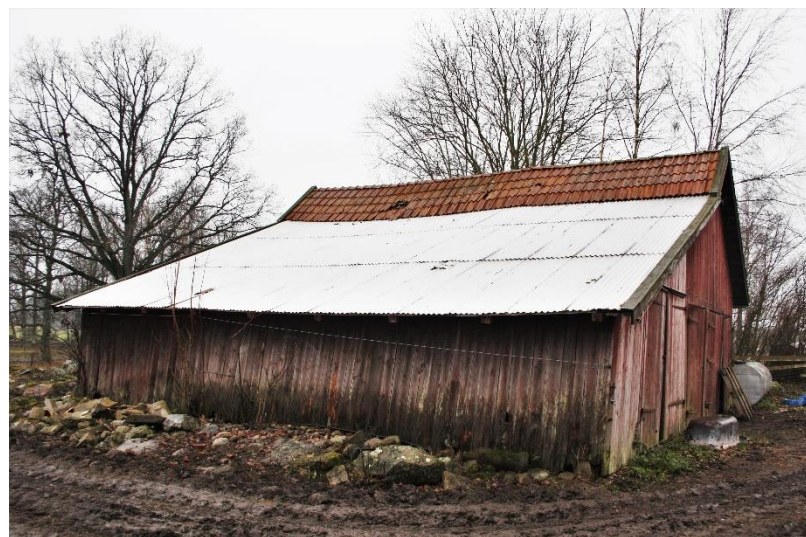
Det andra uthuset, vagnshuset, är placerat öster om det tidigare beskrivna uthuset och söder om ladugårdsbyggnaden. Byggnadens grund mäter idag 11 x 11 meter, men har då blivit tillbyggt från den ursprungliga utformningen som hade en smalare planform. Byggnadens sadeltak består av både tvåkupiga lerpannor på den ursprungliga byggnaden och plåttak på den tillbyggda delen. Även takvinkeln ändras till en något mer flack lutning på den senare byggnadsdelen. I övrigt är byggnaden uppbyggt med en röd slamfärgsmålade panel och har flera större portar på både nord och sydsida. Marknivån runt byggnaden är hög och fasaden ligger nära marken. Byggnadens grundläggning är inte synlig. Ett litet fönster med tre rutor är placerat i den sydvästra delen av byggnaden.

Byggnaden är svår att åldersbestämma, men av dörrens beslag att döma så är den uppförd någon gång under första hälften av 1900-talet. Skicket på fasad och portar är dåligt men taken ser hela ut. Kulturmiljömässigt så besitter byggnaden inget större kulturhistoriskt värde.

*(Byggnad 4) Uthus nr 2 fotograferat från norr och öst. Tillbyggnaden utmärks tydligt mot den först uppförda byggnadsdelen.*

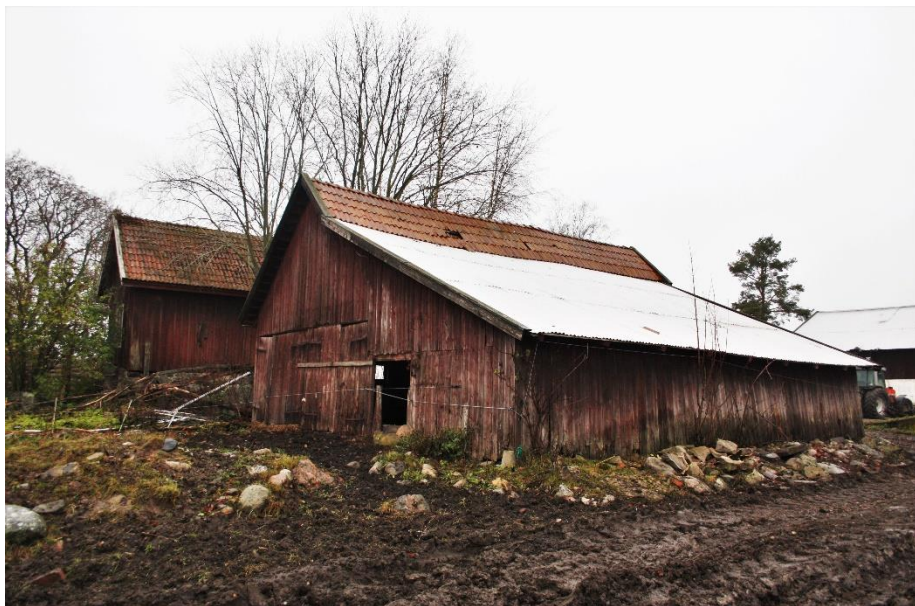
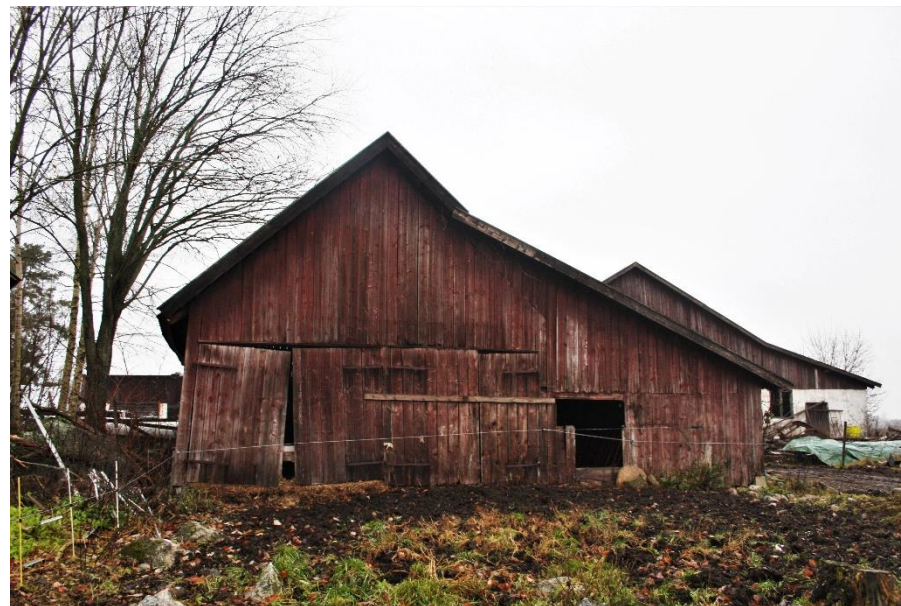
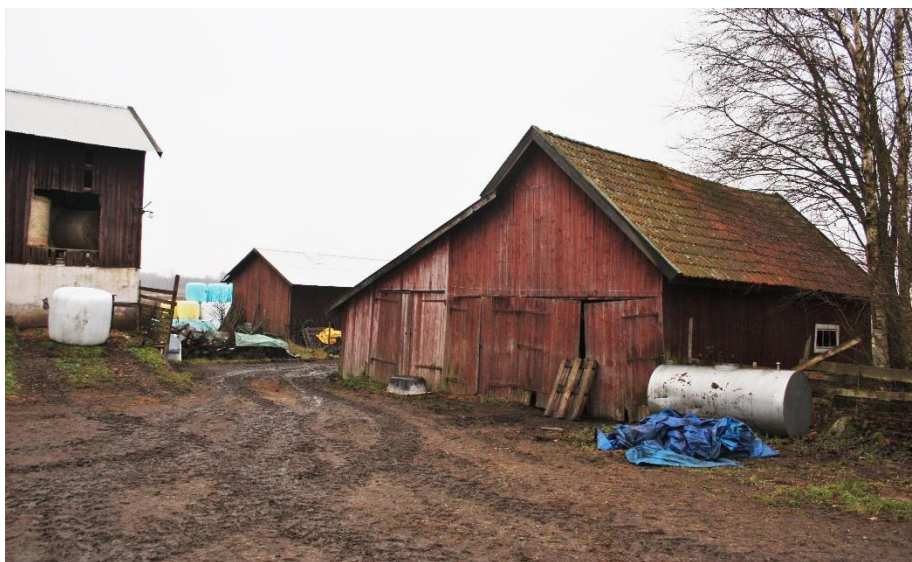
*(Byggnad 4) Blandade foton från det andra uthuset från olika väderstreck.*

*Bilden till vänster är tagen från gårdsplanen. Bakom byggnaden ses det tredje uthuset, eller byggnad nummer 5, som beskrivs på nästa sida.*

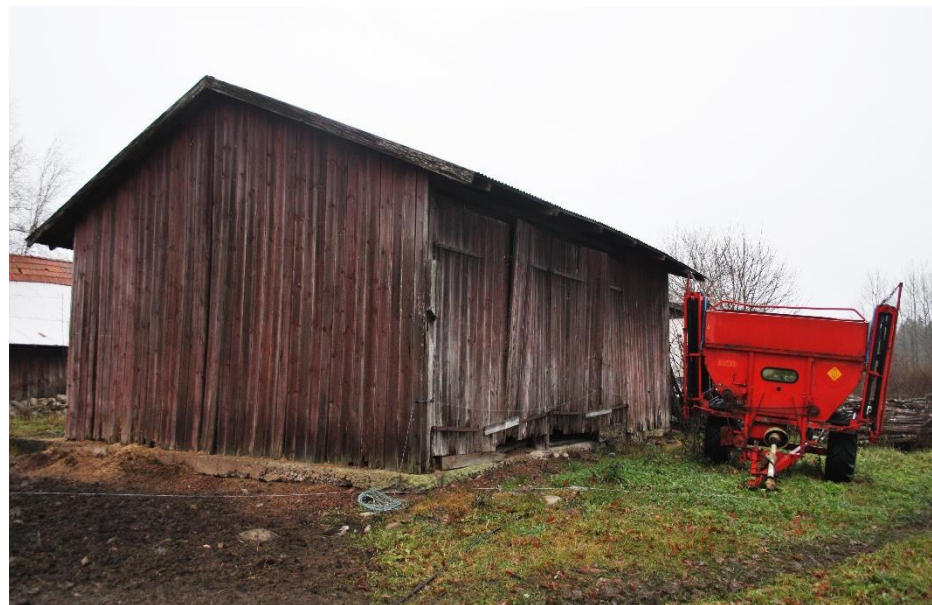
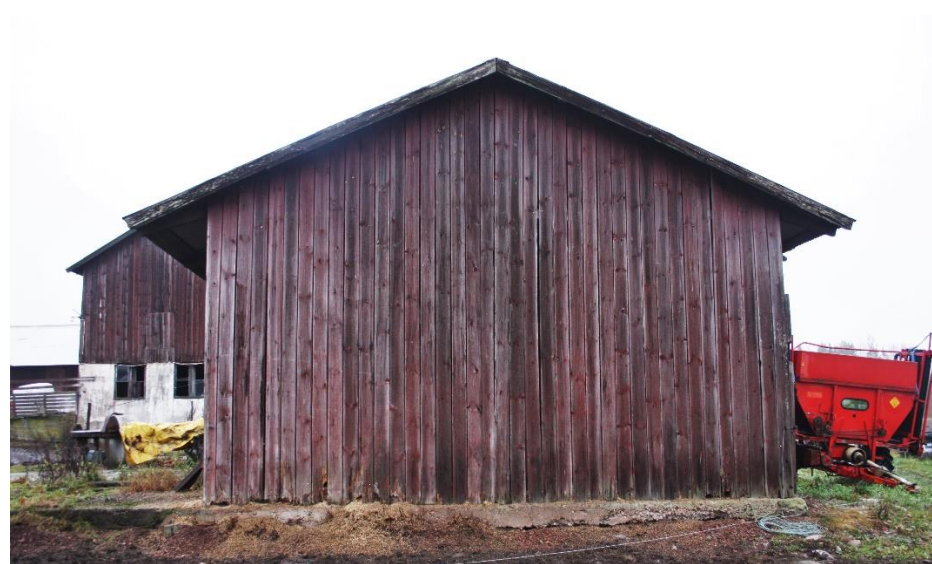
Den sista av fastighetens fem byggnader är placerad längst österut och gränsar direkt till jordbruksmarken. Planformen är rektangulär och mäter 9 x 8 meter och har en gjuten betongplatta med småsten som grund. Fasaden består av röd slamfärgsmålade stående paneler och det finns stora dubbla portar både åt väster och öster. Sadeltaget är täckt av sinuskorrugerad plåt i grått och i övrigt saknar byggnaden fönster eller andra byggnadsdetaljer. Det finns äldre gångjärn till portarna i järnsmide som kan vara från 1800-talet, men åldern på byggnaden bedöms med tanke på grunden, som uppförd någon gång under 1900-talet. Gångjärnen har sannolikt återanvänts.

Byggnaden bedöms vara i relativt dåligt skick även om taket verkar vara tätt. Träpanelen och portarna är mycket fuktskadade och skulle behöva bytas vid en renovering. Byggnaden anses inte besitta några större kulturhistoriska värden.

(Byggnad 5) Det tredje uthusets fasad från sydöstlig vinkel (ovan) samt den södra gaveln (nedan).

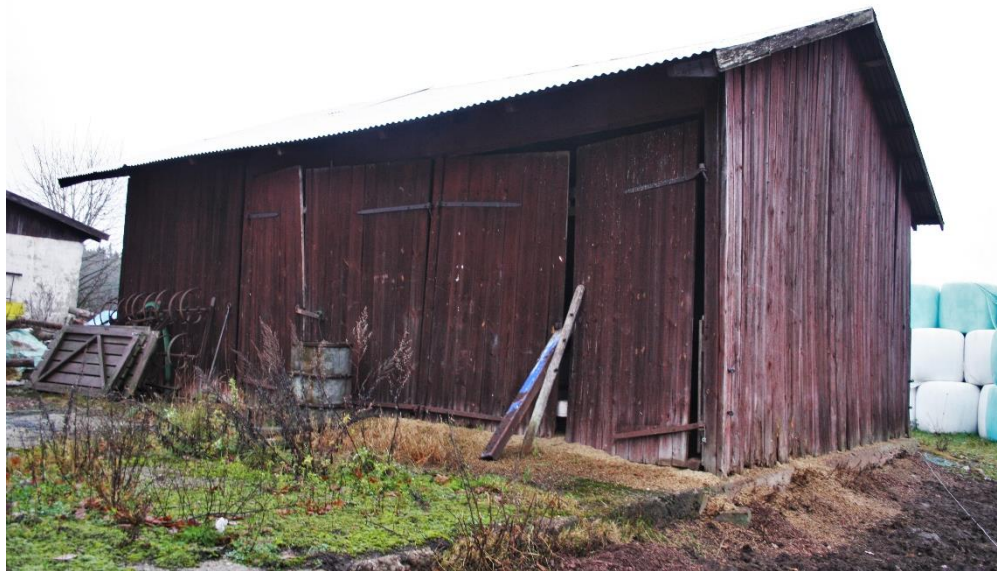
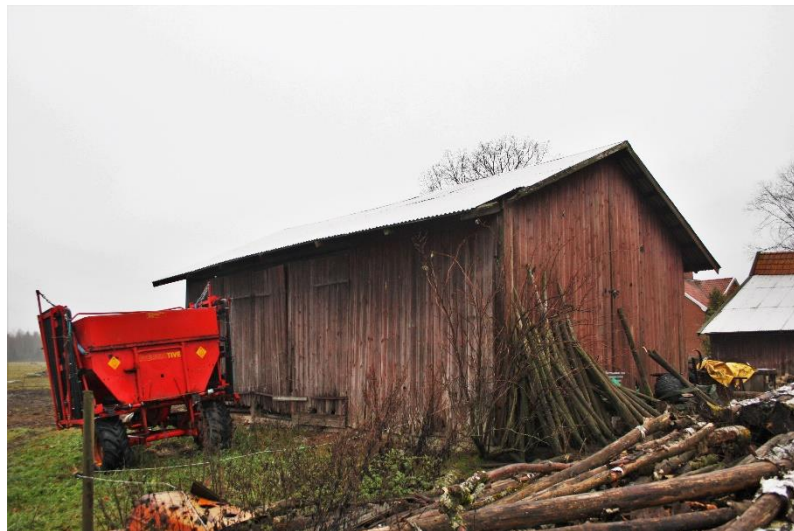
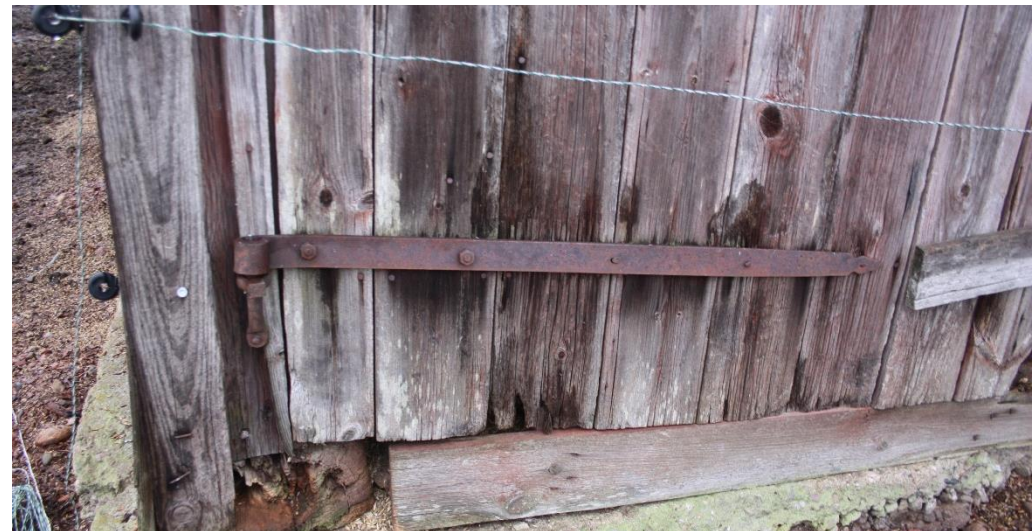
*(Byggnad 5) Varierande foton från det andra vagnshuset från olika väderstreck.*

*Bilden längst ner till höger visar de äldre gångjärnen.*
