Målaren 17, Örebro

Kompletterande miljöteknisk undersökning

Uppdragsnummer: 6972-003

Datum: 2019-11-28

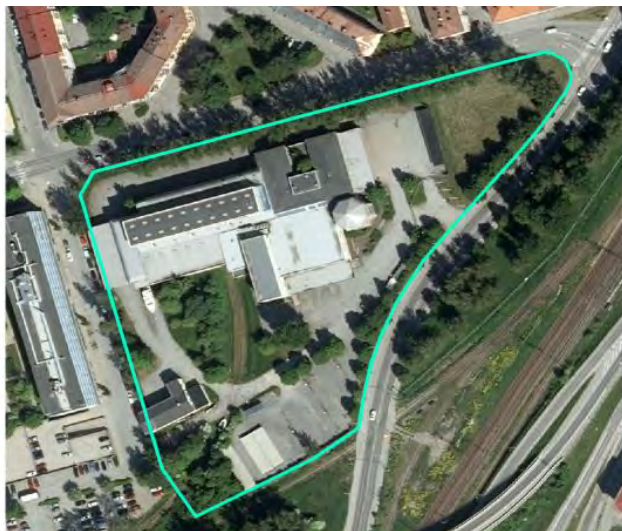
Figur 3.1. Flygfoto över fastigheten Målaren 17 med samtliga byggnader 2015 (Metria, 2019).

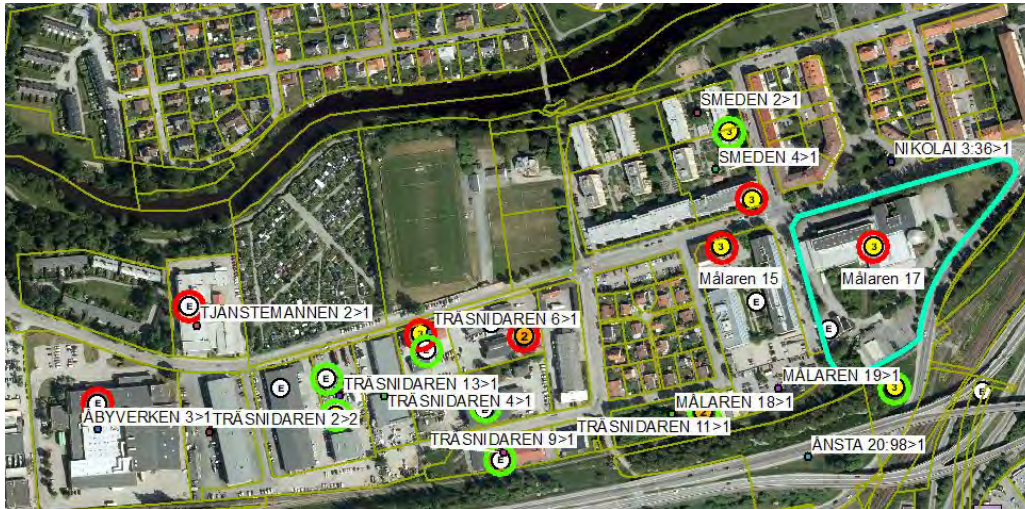
Figur 3.2. Flygfoto över delar av Önsros industriområde. Fastigheten Mälaren 17 har ungefärligt markerats med turkost. I figuren visas objekt som identifierats som potentiellt förorenade enligt Länsstyrelsens register EBH-stödet. Markeringen visar om objektet indelats i riskklass 1, 2 eller 3. Vita objekt, märkta med E, har identifierats men ej indelats i någon riskklass. Objekt som ringats in med rött har nyttjat, eller misstänks, ha nyttjat klorerade lösningsmedel. Objekt inringat med grönt antas ej ha nyttjat klorerade lösningsmedel.

Fastigheten Målaren 17 omges idag av bostäder och kontorsverksamhet åt norr, lättare industriverksamhet i väst och spår område/trafikled i öst och åt syd. Flera fastigheter i närområdet är registrerade i Länsstyrelsens databas, EBH-stödet, som potentiellt förorenade område på grund av nuvarande eller tidigare verksamheter. För denna undersökning har fokus endast varit på verksamheter som har nyttjat eller misstänks ha nyttjat klorerade lösningsmedel, då de bedöms kunna påverka aktuell fastighet. På följande fastigheter har verksamheter identifierats som potentiella källor till de återfunna halterna av klorerade lösningsmedel i området; Målaren 15 (Länsstyrelsen, 2013a), Nikolai 3:36 (Länsstyrelsen, 2013b), Smeden 4 (Länsstyrelsen, 2012a), Träsnidaren 6 (Länsstyrelsen, 2012b), Träsnidaren 7 (Länsstyrelsen, 2012c), Åbyverken 3 (Länsstyrelsen, 2005) och Tjänstemannen 2 (Golder, 2012). För en fullständig beskrivning om de verksamheter som har bedrivits på de ovanstående fastigheterna samt övriga fastigheter omkring Målaren 17 se *bilaga 1*.

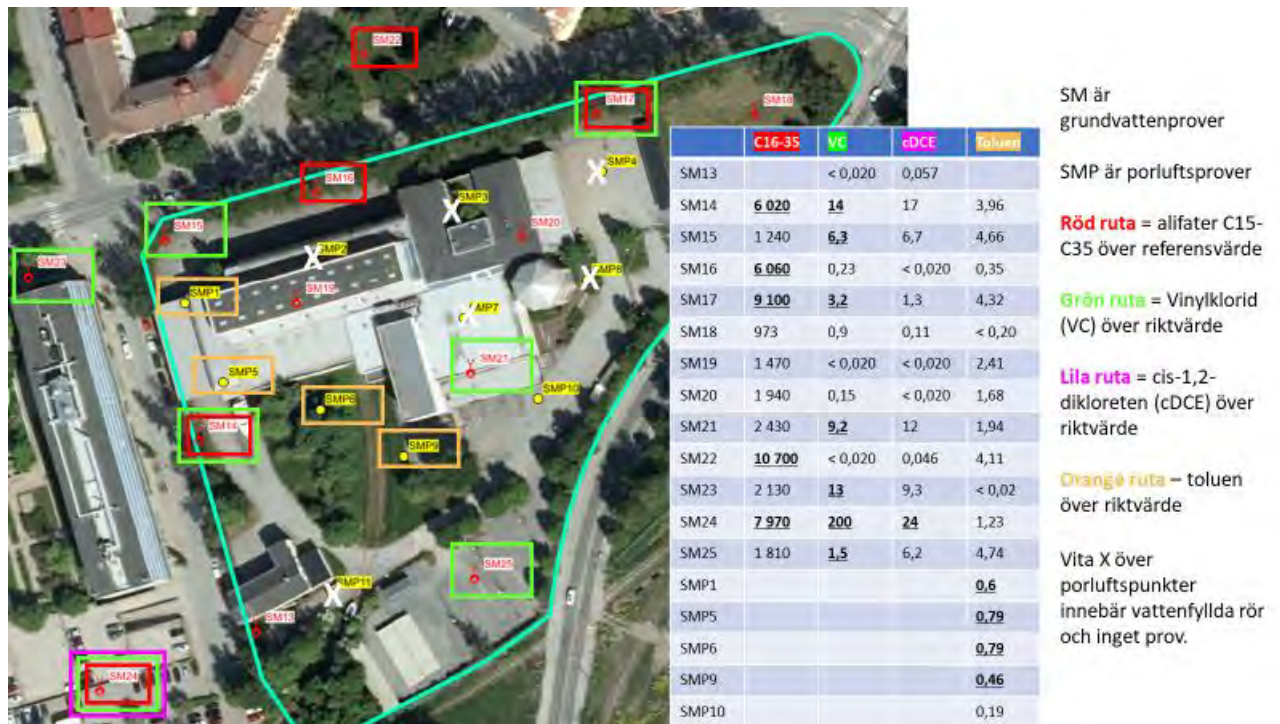
Figur 7.1. En kompletterande konceptuell modell över Mälaren 17 för att få en överblick vart föroreningar har detekterats. Halterna redovisas i tabellen där halt som överstiger referens alternativ riktvärde visas med **understruken fet stil**. Placeringen av respektive provpunkt med förhöjda halter visas på karta med färgade fyrkanter. **Röd** indikerar på en förhöjd halt av alifater C16-C35 i grundvatten, **grön** indikerar på en förhöjd halt av vinylklorid i grundvatten, **lila** indikerar på en förhöjd halt av cis-1,2-dikloreten i grundvatten medan **orange** indikerar på en förhöjd halt av toluen i porluft.
