# Del av Olaus Petri 3:180

Översiktlig miljöteknisk markundersökning

Författare	Camilla Edlund
Beställare:	Örebro kommun
Konsultbolag:	Structor Miljöteknik AB
Uppdragsnamn:	Del av Olaus Petri 3:180-miljöteknisk markundersökning
Uppdragsnummer:	6203–300
Datum:	2020-05-29
Uppdragsledare:	Ingvar Eriksson
Handläggare/utredare:	Camilla Edlund
Granskare:	Ingvar Eriksson
Status:	Leverans

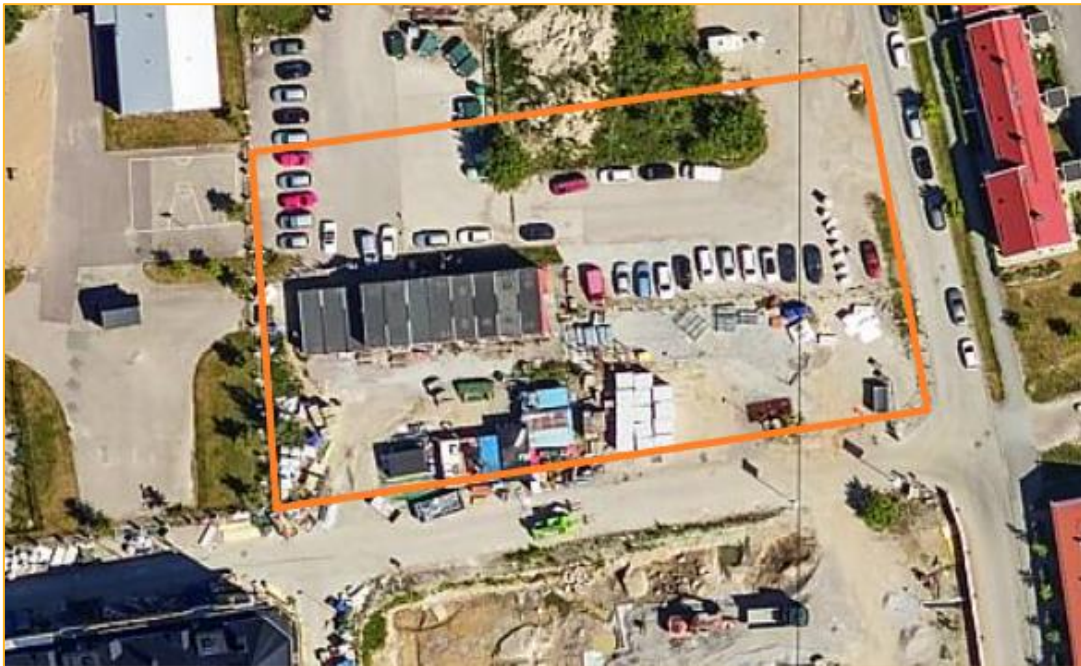
**Figur 3.2.** Satellitbild över aktuellt område för planläggning (Eniro, 2020). Undersökningsområdet är översiktligt markerat i orange.

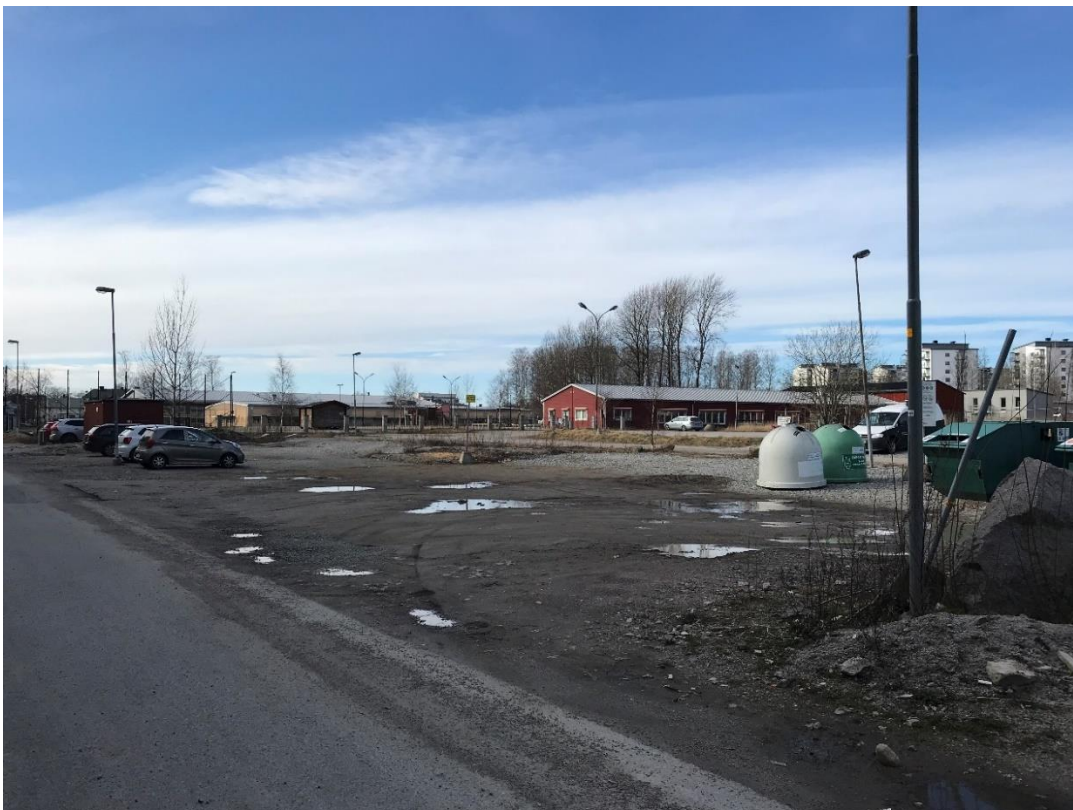
**Figur 3.3.** Fotografi över området daterat 2020-03-13 (Structor Miljöteknik).

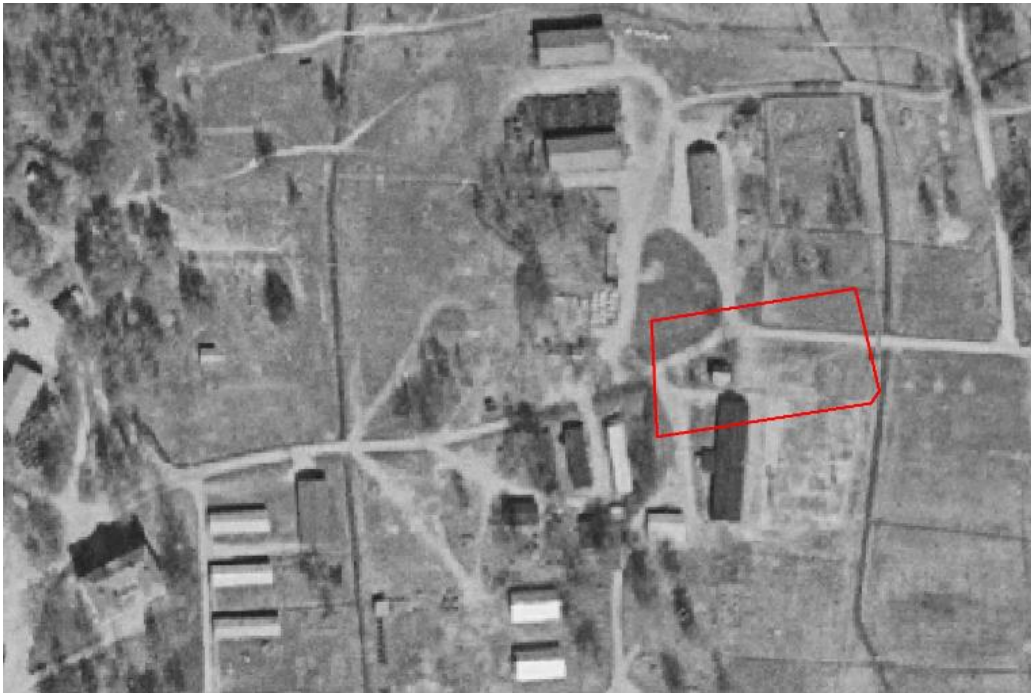
**Figur 3.5.** Historiskt ortofoto från omkring år 1960 (Lantmäteriet, 2020). Aktuellt undersökningsområde är översiktligt markerat i rött.

Platsen har tidigare varit del av försvarsmaktens verksamhet och Grenadjärsstadens regementsområde sedan år 1913. Försvarsmaktens verksamhet inom området började avvecklas år 1992 men viss militär verksamhet fanns kvar på området fram till år 2001 (Nilsson, 2013). Vid en jämförelse mellan historiska flygfoton mellan omkring år 1960–2004 syns att aktuellt undersökningsområde främst utgjorts av transportvägar samt till viss del av byggnader och senare av upplagsyta. Se figur 3.5–3.8 för historiska flygfoton.

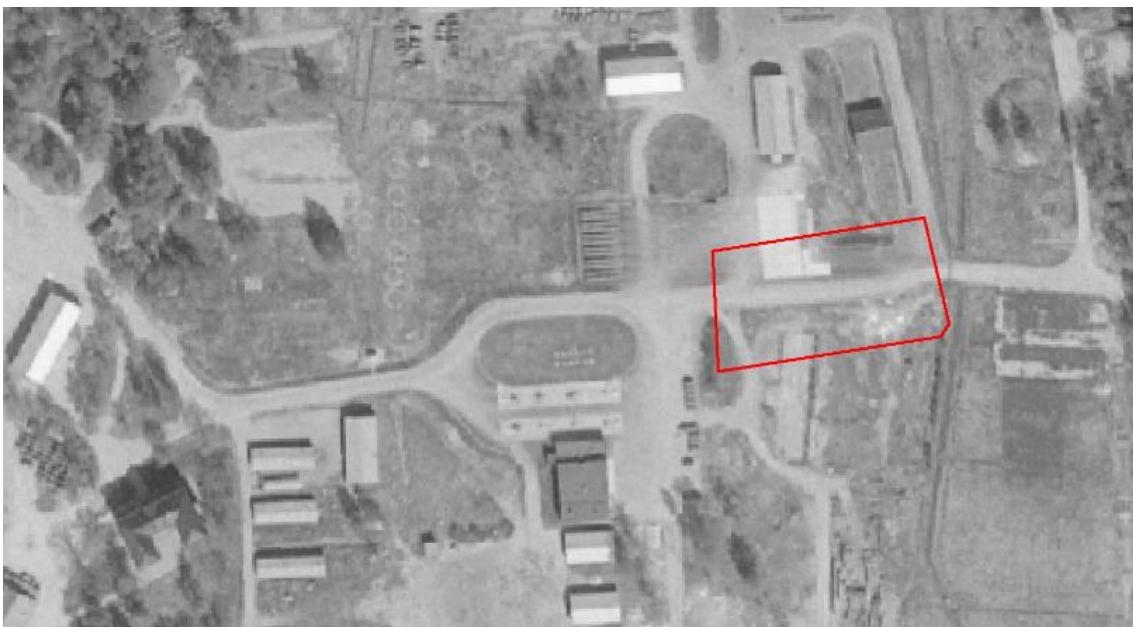
**Figur 3.6.** Historiskt ortofoto från omkring år 1975 (Lantmäteriet, 2020). Aktuellt undersökningsområde är översiktligt markerat i rött.

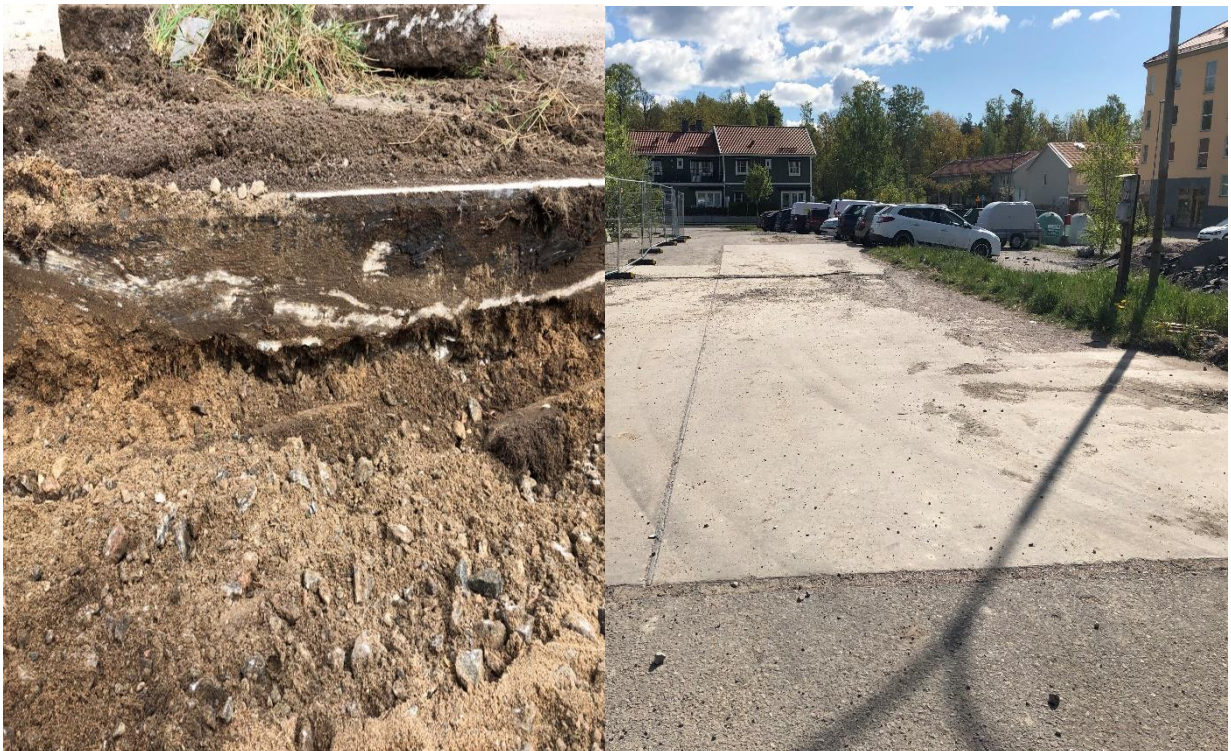
I SM6 påträffades en betongplatta, ca 10 cm tjock, med inslag av armeringsjärn på ca 1 meters djup. Plattan är inte avgränsad i sidled. Inom undersökningsområdet fanns även en del upplagda högar med grus, asfalt och större stenblock/skräp, se figur 6.2.

Figur 6.1. Påträffad betongplatta vid provgrop SM2.

Betongplattan som ligger vid SM2 och SM3 och sträcker sig utanför undersökningsområdet kan eventuellt ha använts för rengöring av fordon, en sk spolplatta. På den stolpe som visas i figur 6.2 sitter manöverutrustning som verkar styrt pumpar vilket innebär att det kan finnas kvarvarande installationer i mark. Några sådana har inte hittats i de grävda provgroparna men det kan inte uteslutas att sådana förekommer vid sidan av dessa. Det rekommenderas att det kontrolleras om dessa installationer tagits bort eller lämnats kvar.

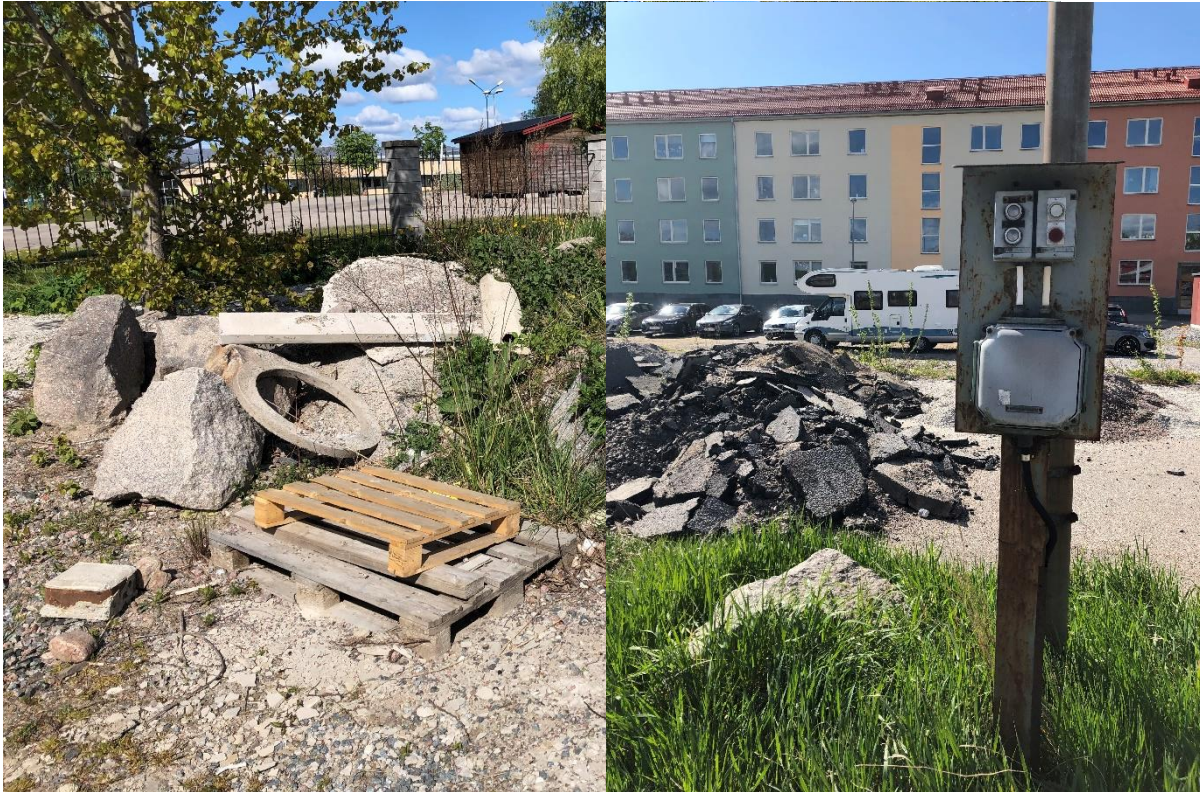
**Figur 6.2.** Elstolpe vid provgrop SM2 samt högar med asfalt, grus och större stenblock förekommer på olika platser inom undersökningsområdet.

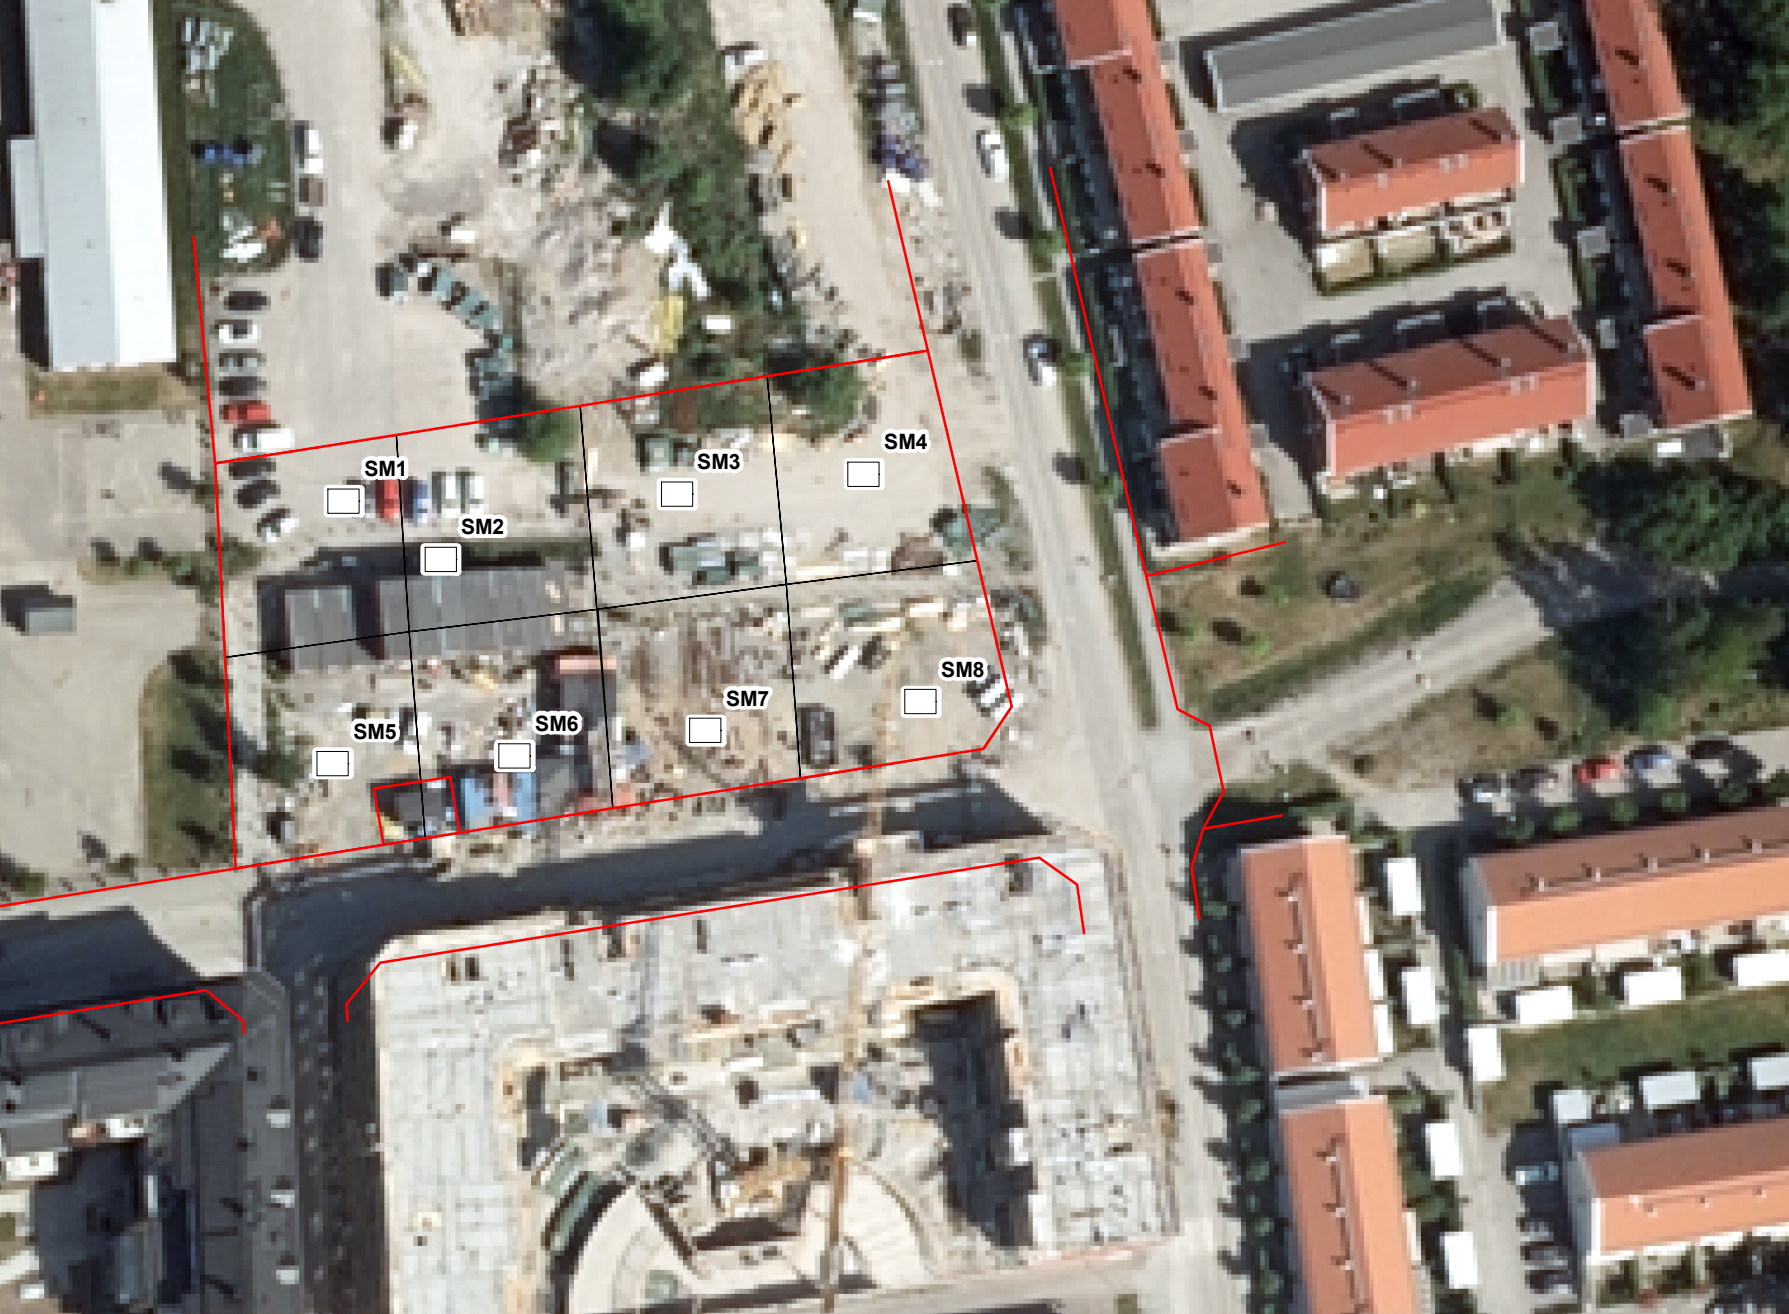
## BIL 1 PROVTAGNINGSPÅN

En viss justering av placeringen för SM2 krävdes på grund av att en betongplatta täckte större delen av enhetsrutan. Placeringen av samtliga provtagningspunkter redovisas i *bilaga 1*, Provtagningsplan. Ändringen bedöms ej ha medfört några nämnvärda avvikelser mot provplanen. Utöver detta har ett prov på asfalt tagits från ett mindre upplag inom undersökningsområdet.
