Längan 20

Bedömning av hälsorisker inför planändring samt förslag till undersökningar

Konsultbolag: Structor Miljöteknik AB

Datum: 2022-12-15

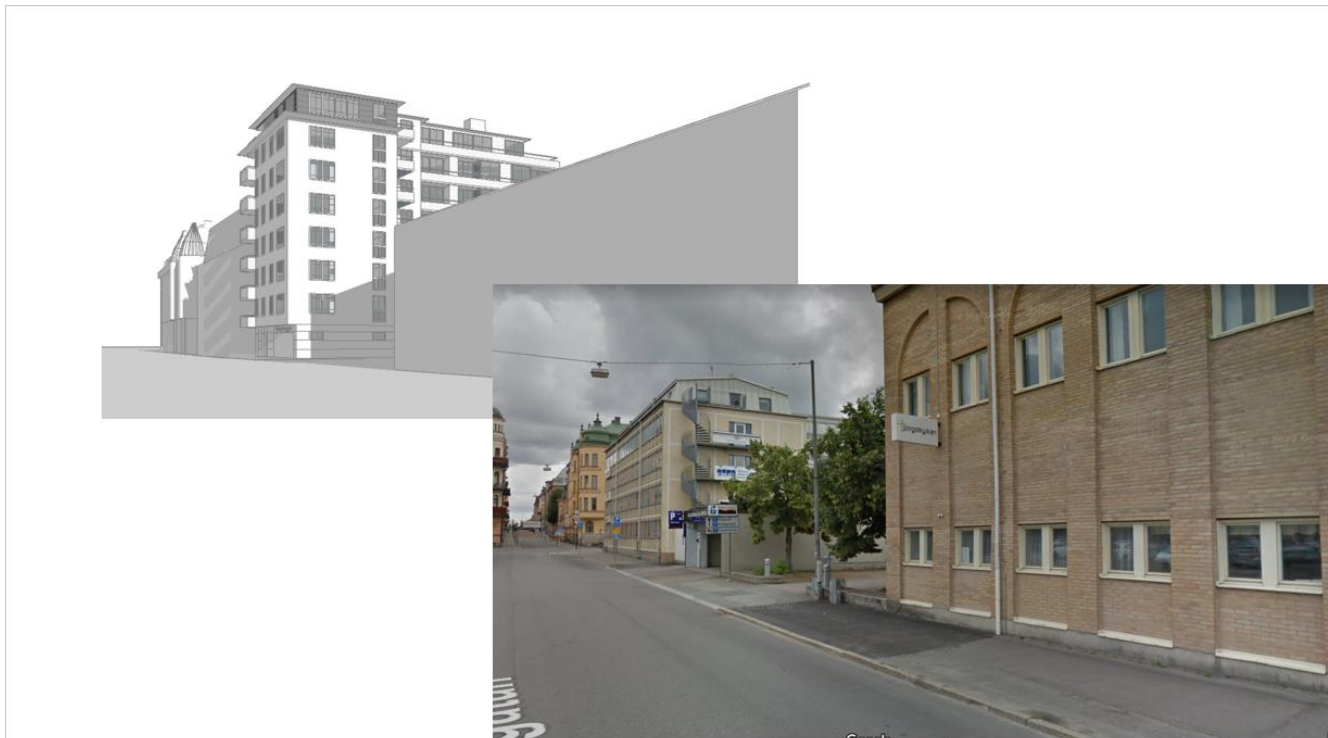
Figur 3.2. Vy från väster mot öster längs Nygatan. Jämförelse mellan nuvarande kvartersutformning (T.h) och planerad utbyggnad med bostadshus ovanpå befintligt garage (T.v). Källa; NA Bygg AB.

Nybyggnadsförslaget omfattar ett bostadshus om 8 våningar ovanpå befintligt garage. Det befintliga kontorshuset i fastighetens östra del avses bevaras och huset får en påbyggnad med två våningar, det vill säga ytterligare två våningar. Det nya bostadshuset längs Nygatan illustreras i figur 3.2 med nuvarande kvartersutformning som jämförelse.

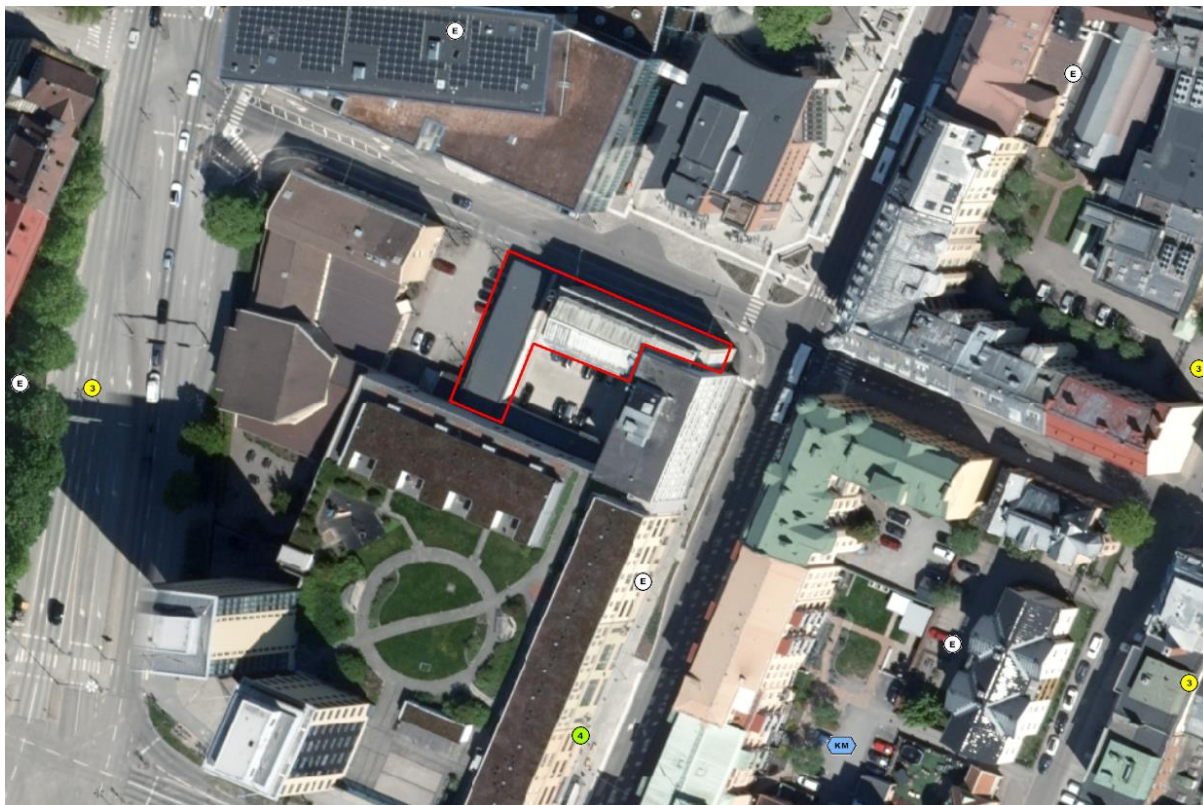
Figur 3.5. Översiktskarta med planområdet markerat i rött. I figuren visas objekt som identifierats m potentiellt förorenade enligt Länsstyrelsens register EBH-stödet. Rutor med "KM" eller "MKM" avser utförda avhjälpandeåtgärder.

I närområdet återfinns ett fåtal objekt registrerade i Länsstyrelsens databas, EBH-stödet, som potentiellt förorenade områden på grund av nuvarande eller tidigare verksamheter. Se Figur 3.5 för lokalisering av utredningsområdet i förhållande till utpekade potentiella föroreningskällor.

Ett objekt markeras "E" sydöst om utredningsområdet, inom fastigheten Längan 23. Detta är endast identifierat och ej riskklassat enligt Länsstyrelsen. Här har drivmedelshantering bedrivits, men inga detaljerade uppgifter framkommer i Länsstyrelsens kartdatabas. Drivmedelsstationer är historiskt förknippade med hantering av oljeämnen vilka består av alifater, aromater, BTEX samt PAH.

Objekt i väster har identifierat som ett gjuteri med tilldelad riskklass 3 och ett objekt i sydöst med riskklass 4 motsvarar en f.d. kemtvätt. Gjuterier är förknippade med metaller inkl Hg, PAH-16 och ev. klorerade lösningsmedel. Kemtvättar är förknippade med förbrukning av klorerade lösningsmedel.

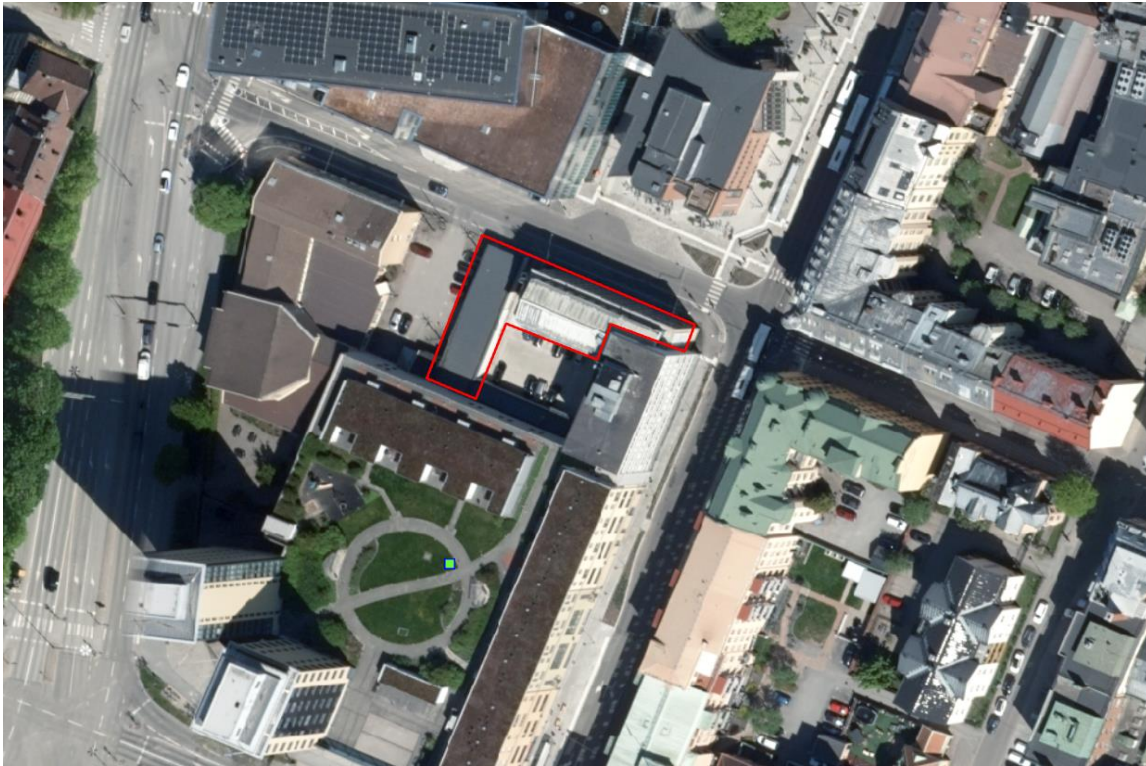
Figur 3.7 Översiktskarta över planområdet, markerat i rött, samt dess närområde. Den gröna kvadraten symboliserar lägen för 24 stycken energibrunnar, installerade 2007.

Det finns inga dricksvattenbrunnar vare sig på eller inom 1 km från fastigheten. Det finns dock 24 stycken energibrunnar i direkt närhet, inom Längan 23, se figur 3.7 (SGU, 2022c). För dessa brunnar varierar angivna borrstopp till mellan 5-11 meter.

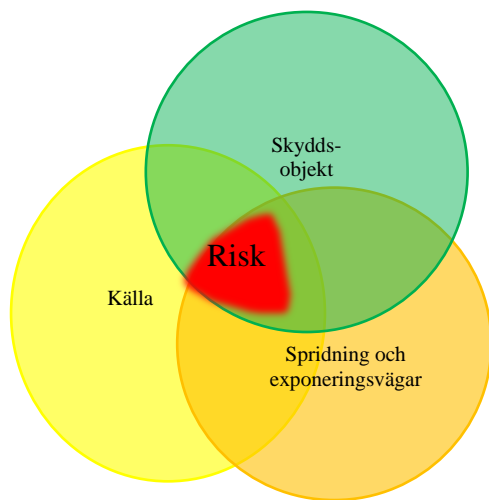
Figur 5.1 En risk förekommer när en föroreningskälla finns och kan spridas till skyddsobjekt som kan ta skada.

Riskbedömningen grundar sig på Naturvårdsverkets generella riktvärdesmodell. En risk uppstår när det finns en föroreningskälla som kan spridas till ett skyddsobjekt, som i sin tur kan påverkas negativt av denna spridning, se Figur 5.1. Om någon av dessa delar saknas uppstår ingen risk.

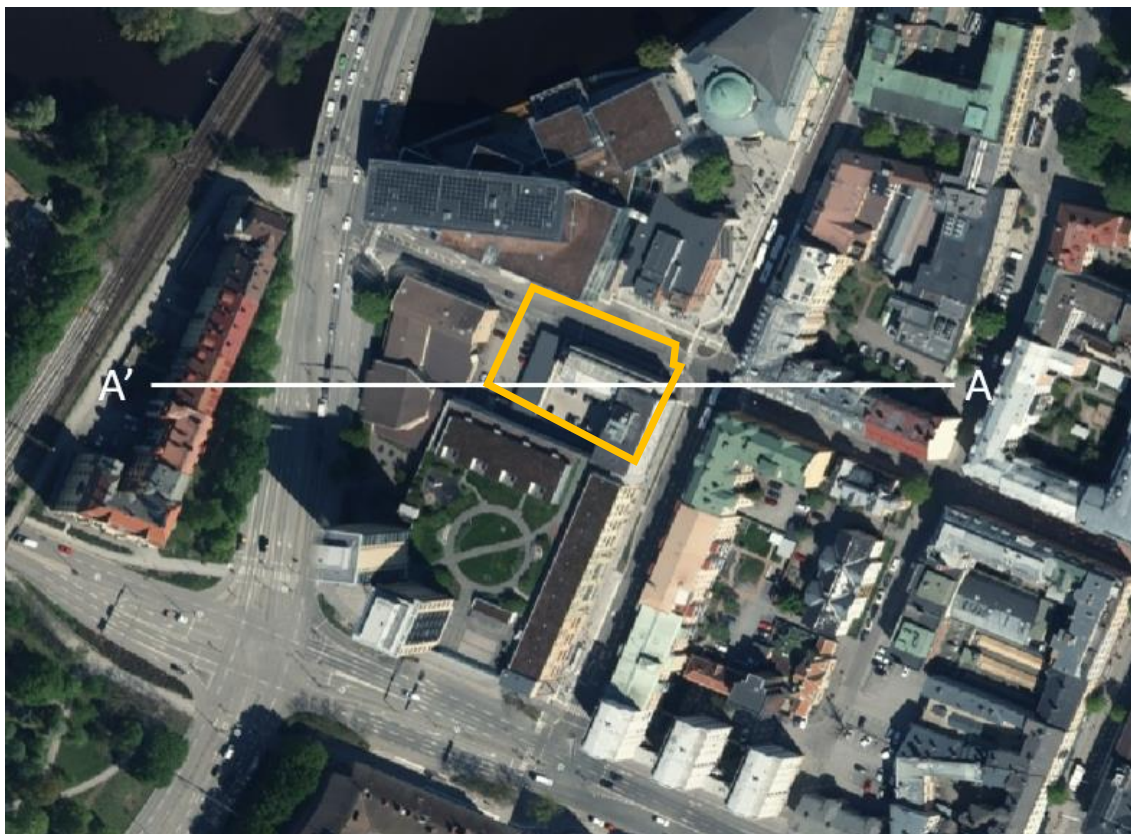
Figur 5.4 Flygfoto över aktuellt område för den konceptuella modellen ovan (Lantmäteriet). Vitt streck representerar den ungefärliga profilen. Fastigheten Längan 20 är markerad i orange linje.
