Utbyggnad av USÖ Riskutredning

| Daterad: 2013-01-30 | Riskutredning | |

WSP har av ÖLL landstingsfastigheter fått i uppdrag att göra en riskutredning som underlag för upprättande av ny detaljplan norr om nuvarande Universitetssjukhus.

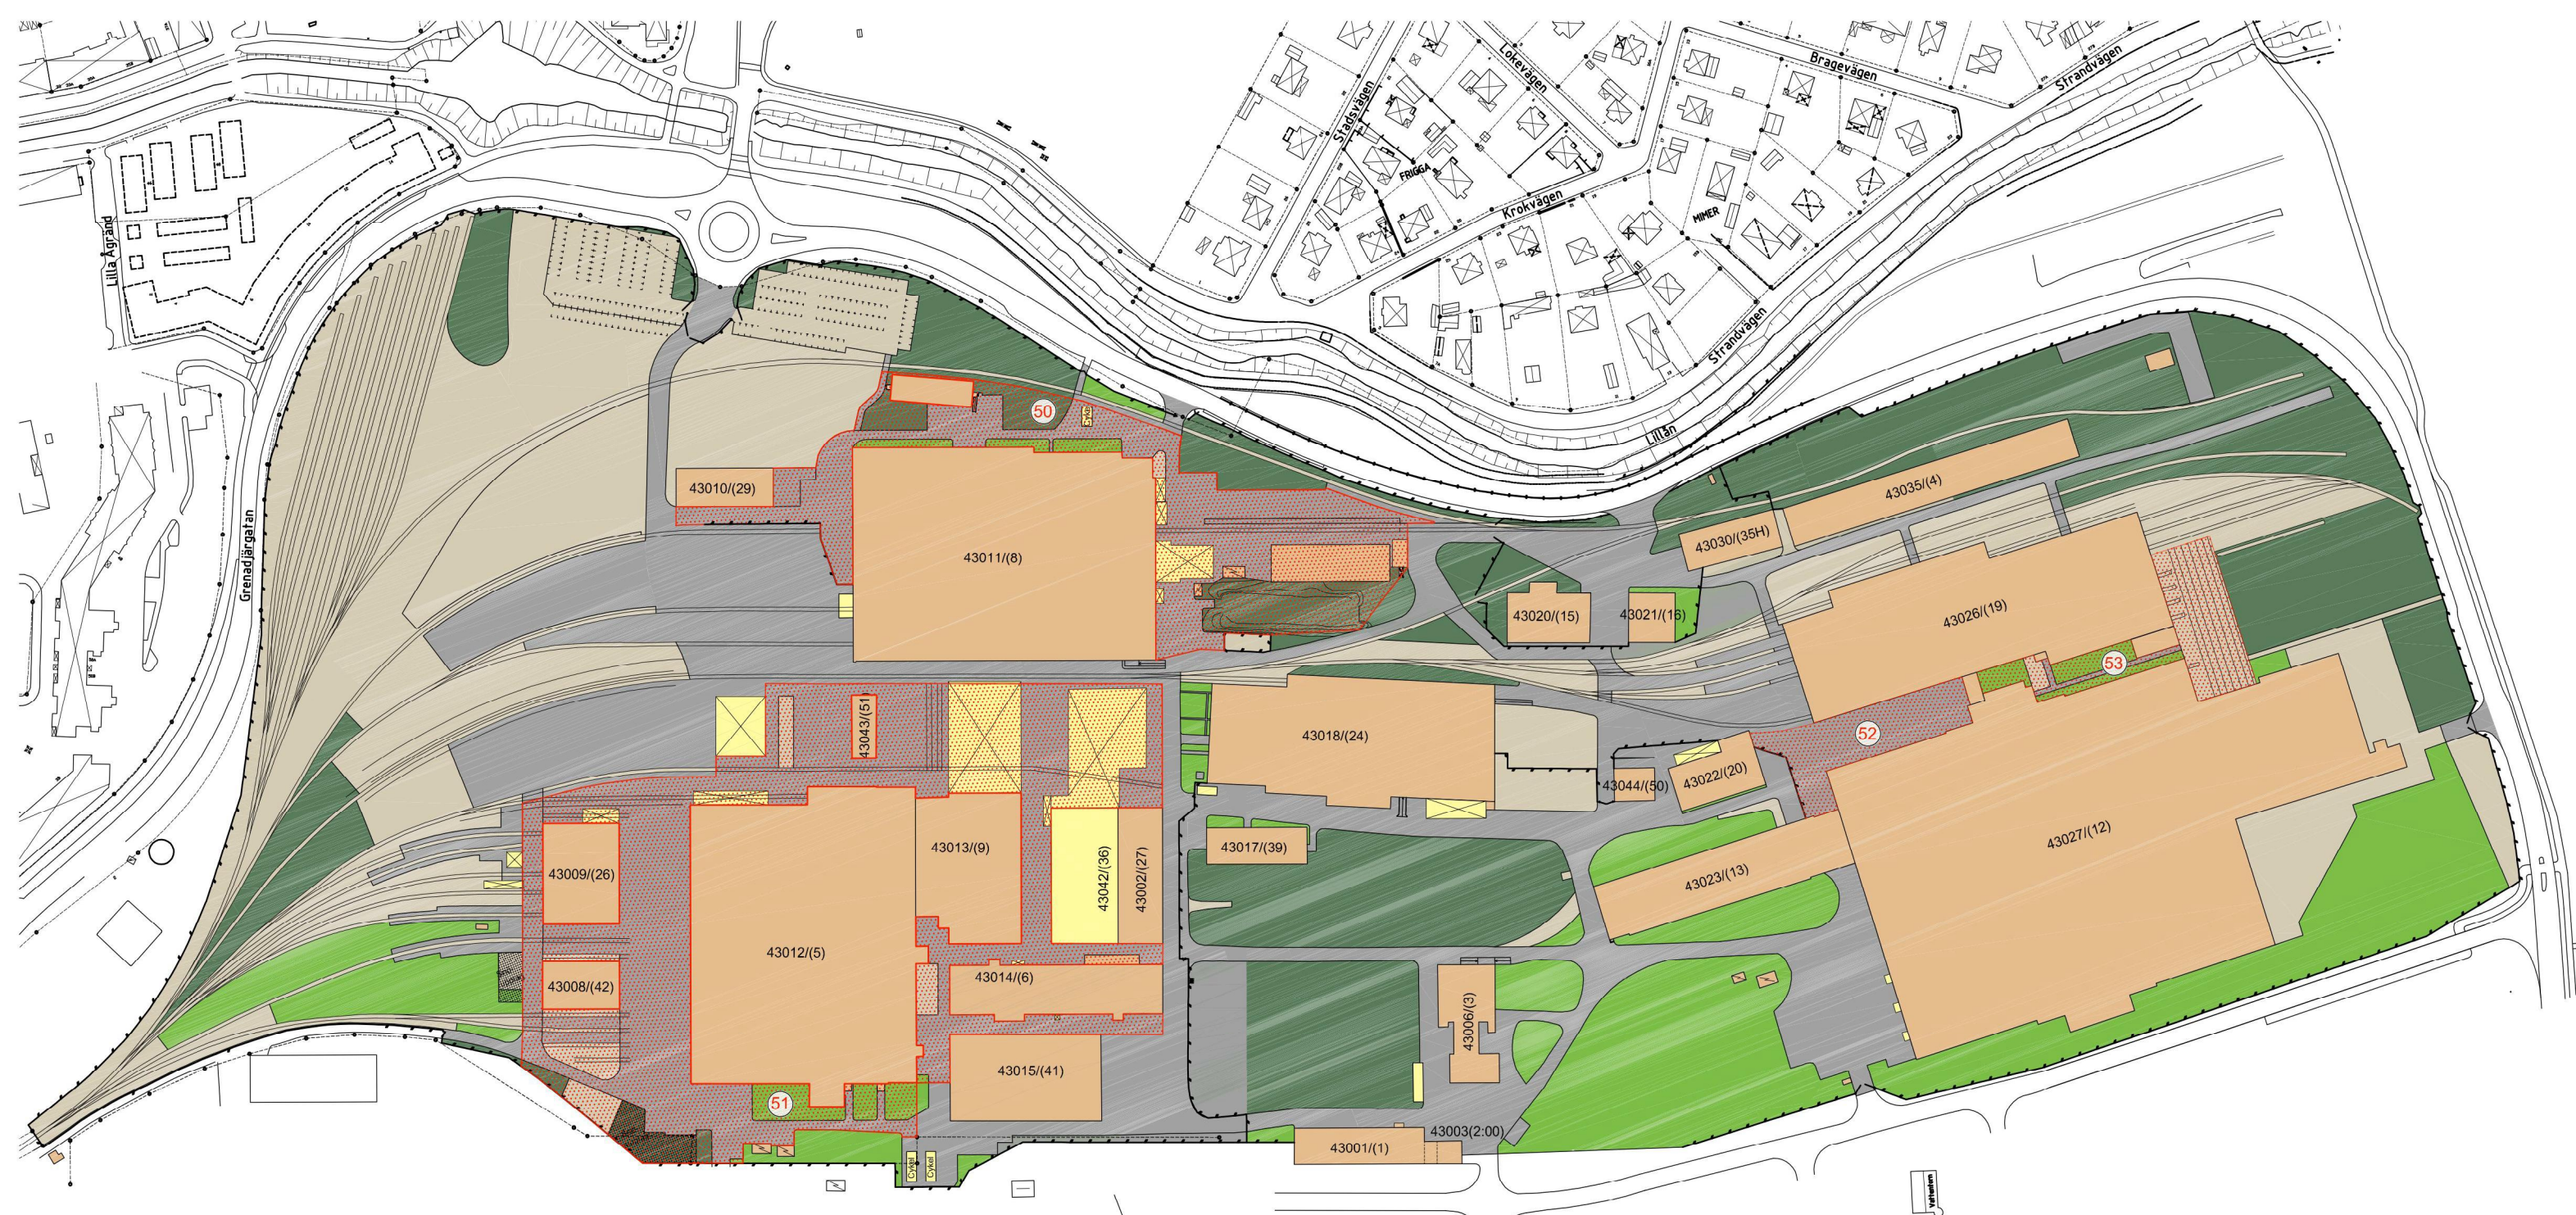
EuroMaint:s ansvarsområde (rödmarkerade ytor)

- 50 10 086 m²
- 51 20 052 m²
- 52 1 833 m²
- 53 2 471 m²
