Bilaga 1 – Ritning 19043-DV1

Skapat av: Fredrik Lindeus
Dokumentdatum: 2019-11-12
Dokumentnamn: PM Dagvatten Grytängen
Uppdragsnummer: 19043

Denna PM för dagvattenhantering har tagits fram som underlag till arbetet med detaljplan för Grytängen i Lillån i Örebro kommun.

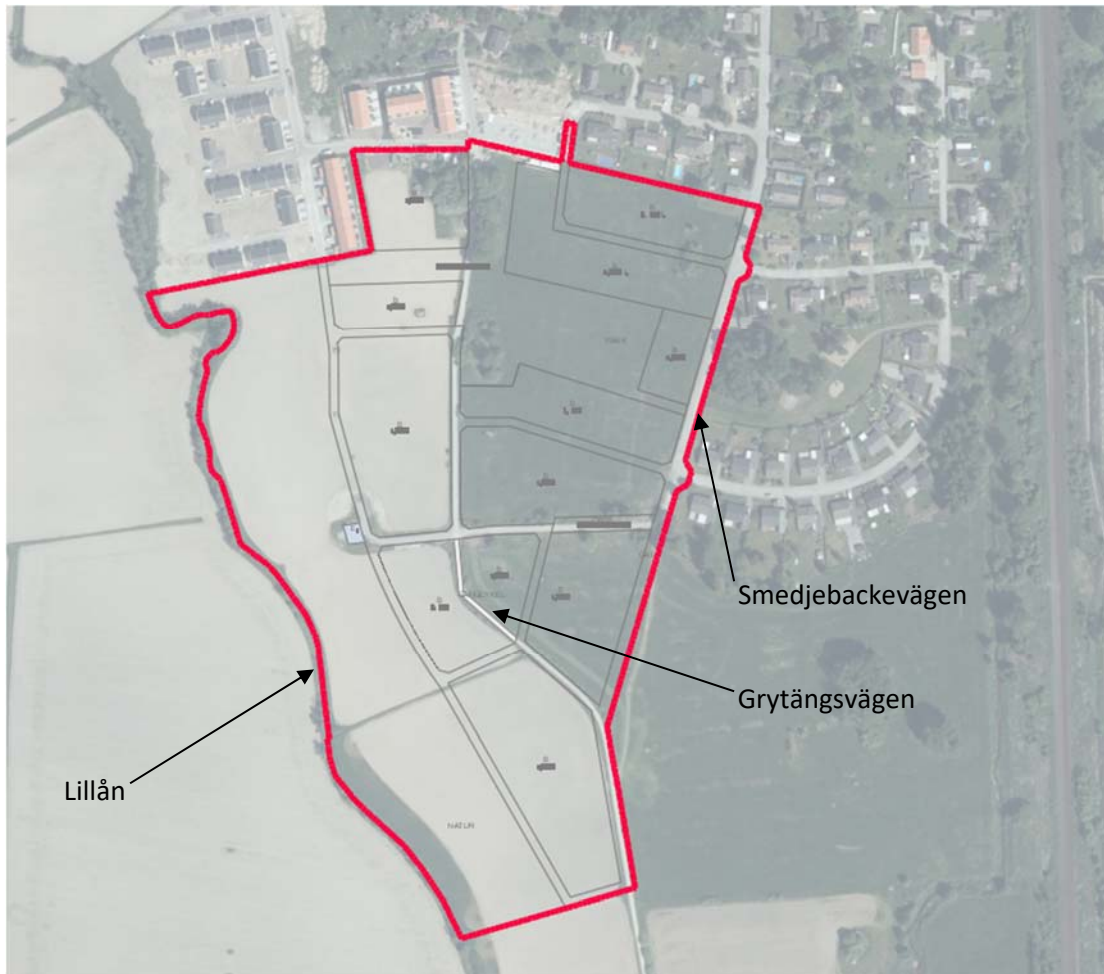
Bild 1 - Ortofoto

Planområdet består av jordbruksmark med inslag av trädbeklädda åkerholmar.

Längs planområdets nordöstra gräns finns en befintlig lokalgata, Smedjebackevägen. Genom planområdet från norr till söder finns en befintlig grusväg, Grytängsvägen, som används till gång och cykeltrafik.

Planområdet består av jordbruksmark. Se bild 1.

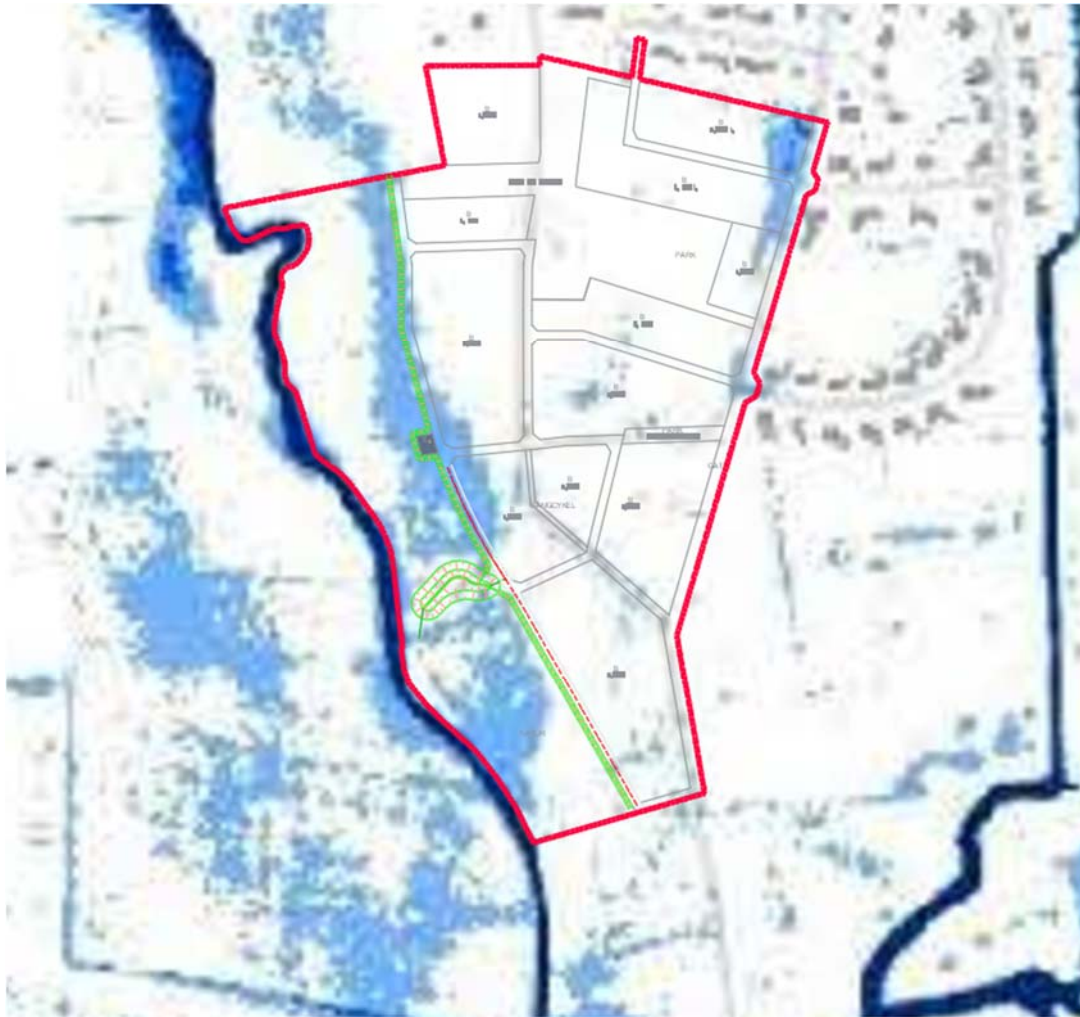
Bild 4

Vid ett dimensionerande 100-årsregn riskerar den låglänta marken i planområdets västra del att översvämmas enligt DHIs rapport "Örebro detaljerad skyfallsberäkning" daterad 2016-07-14 (se bild 4). Vattenytan kan då förväntas ligga på cirka +26,8 (RH2000). I den kompletterande översvämningskarteringen "PM. Kompletterande översvämningskartering av Svartån genom Örebro" kan man i kartan över det aktuella området se att det blir samma utbredning som översvämmas vid ett 1000-årsregn som ett 100-årsregn.

I planområdets nordöstra del finns ett område som markeras med en översvämningsyta i Bild 4. Området utgörs i den djupaste delen ett svackdike som ligger längs Smedjebackevägen. Det är oklart hur god funktionen är för avledning av dagvatten från svackdiket. Om funktionen är dålig och en dämningseffekt uppstår så kommer vatten att avledas på ytan söderut. Vattendjupet kommer att variera mellan cirka 0 – 0,3 m. I norra änden av svackdiket finns en liten djupdel som är cirka 0,5 meter djup som inte kommer att påverka omgivande mark om den blir fylld. En översvämning i detta område innebär ingen risk för materiella skador eller risk för hälsa och liv.

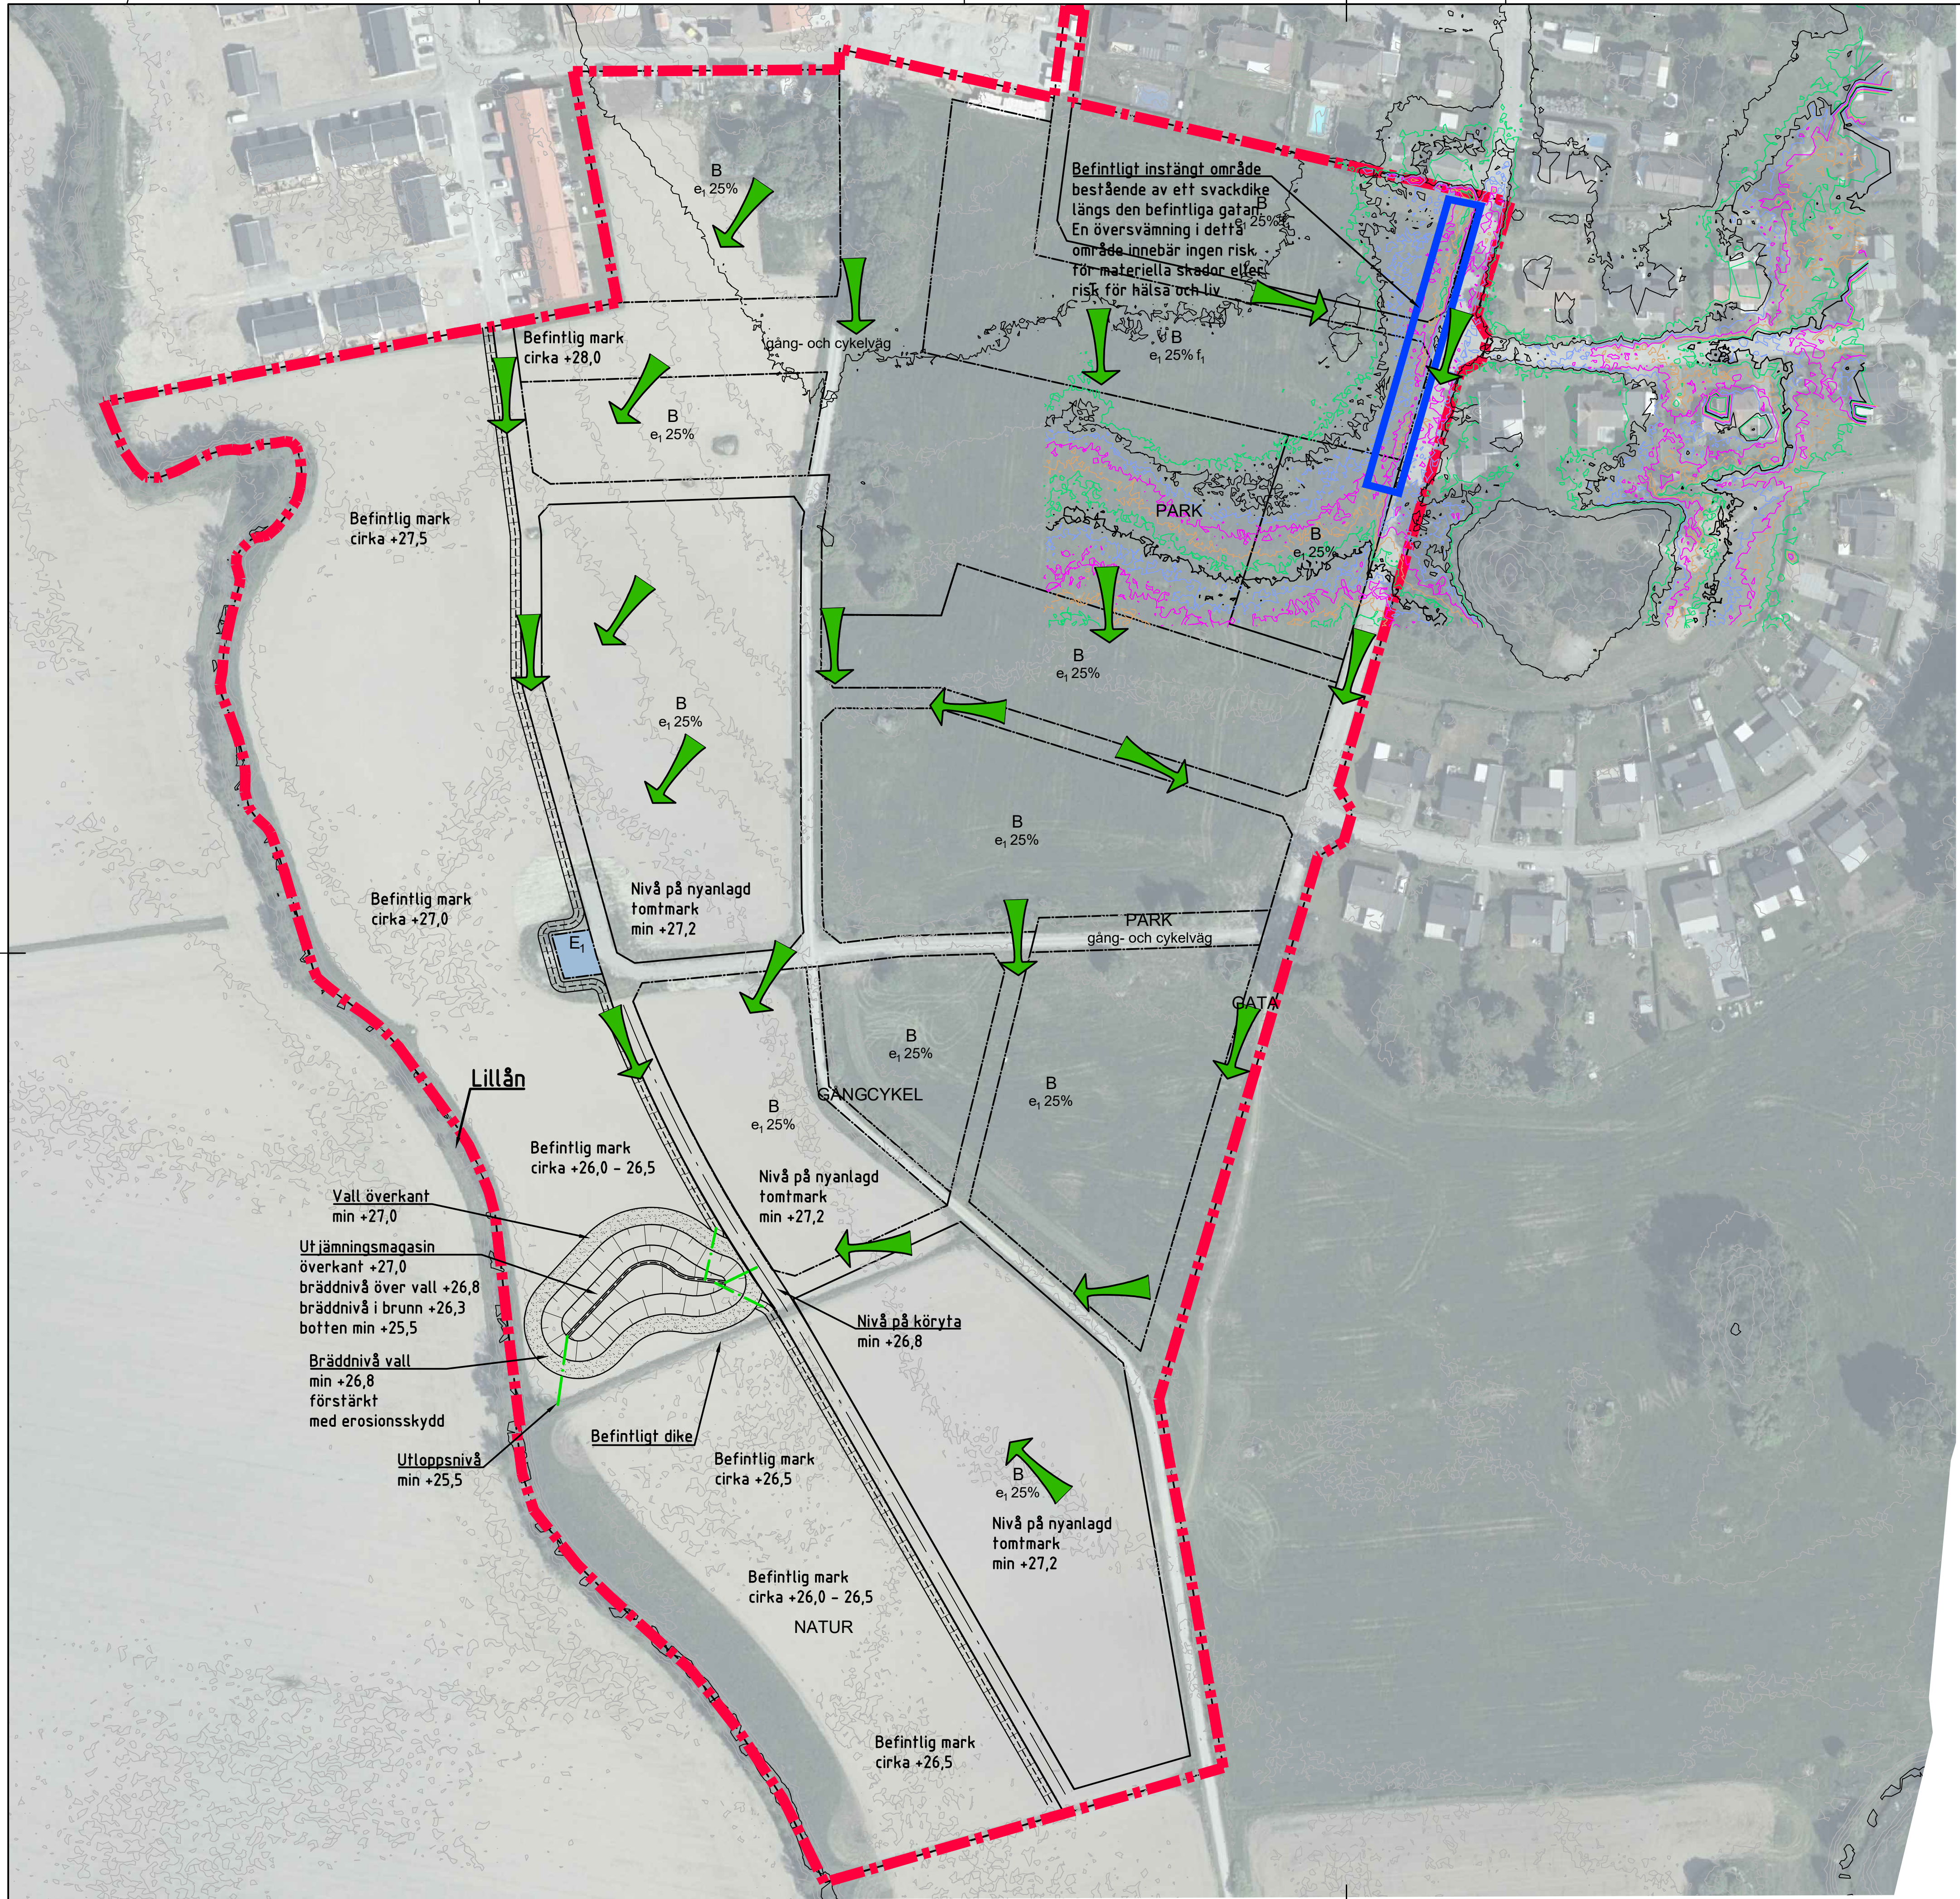
Utloppsnivå
min +25,5

Befintligt instängt område
bestående av ett svackdike
längs den befintliga gatan.
En översvämning i detta
område innebär ingen risk
för materiella skador eller
risk för hälsa och liv.

BET	ANT	ÄNDRINGEN AVSER	SIGN	DATUM
Bilaga 1				
Fastighets AB L E Lundberg Grytängen				
		VAP VA-Projekt AB Ribbingsgatan 11 703 63 ÖREBRO www.vap.se		
UPPDRAG NR 19043	RITAD/KONSTR AV Fredrik Lindeus			
DATUM 2019-11-12	ANSVARIG Fredrik Lindeus			
Dagvattenutredning Förslag till dagvattenhantering och höjdsättning				
SKALA 1:1000	NUMMER 19043-DV1	IBET
