PM Dagvatten
Törsjö 3:167
Örebro kommun

Datum 2021-10-21 Uppdaterad 2021-11-29 2022-09-09 2023-01-30

Uppdragsnr: 21125

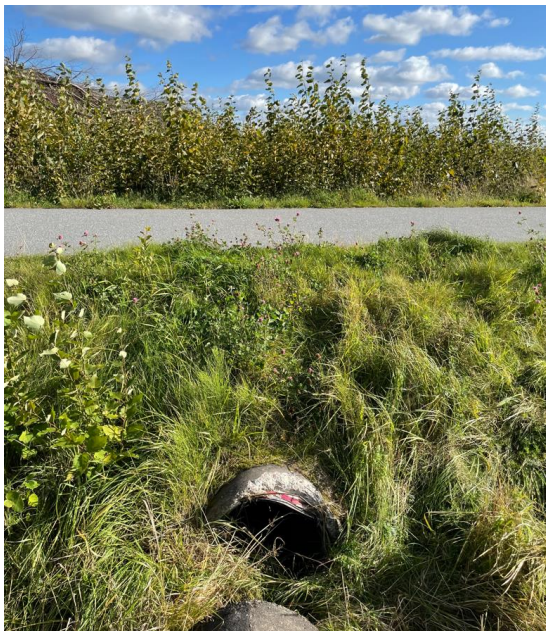
Bild 3 - Inlopp till vägtrumma under GC-vägen (Eget foto)

I planområdets nordöstra hörn leder en vägtrumma under Bodekullsvägen dagvatten från delar av Mosås bostadsområde in i planområdet till ett dike som ligger längs med planområdets östra gräns. Efter cirka 50 meter blir diket väldigt diffust och otydligt och det är antagligen en av orsakerna till att området är ganska blött i den centrala delen. Det finns inget tydligt utlopp till kron diket vid GC-vägen sydost om planområdet men man kan antyda att det finns en dikesanvisning i tomtgränsen mot Mosås 3:38.

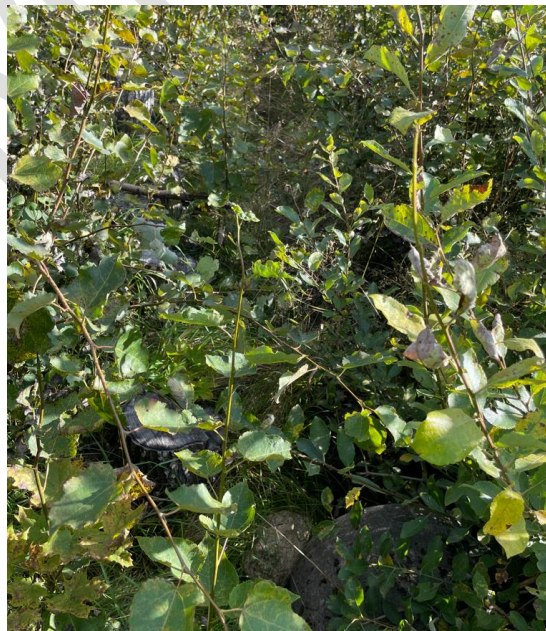
Bild 4 - Utlopp från vägtrumma med diffust dike söderut (Eget foto)
